# TASSEMENTS, FISSURATION DE DALLAGES À USAGE INDUSTRIEL

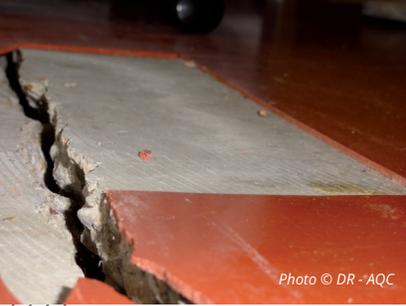
Les dallages industriels en béton peuvent subir des affaissements localisés ou généralisés par rapport à leur niveau d'origine. Par ailleurs, les dallages peuvent se fissurer et les joints se dégrader.
