# SOULÈVEMENT DE DALLAGES À USAGE INDUSTRIEL

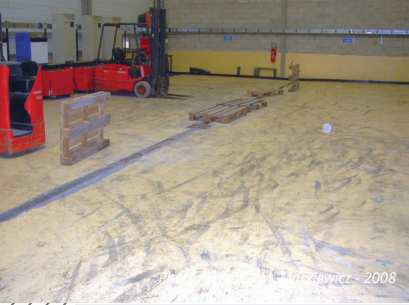
Soulèvement d'une partie du dallage, engendrant une fissuration linéaire (lézarde) sur toute la périphérie du dallage d'environ 1 cm.

Désaffleurement important entre les 2 parties du dallage en rive du bâtiment. La cause du soulèvement du dallage d'une surface de l'ordre de 300 000 m<sup>2</sup> est consécutive à l'utilisation d'une grave recyclée dont la teneur en sulfate (SO<sub>4</sub>) est anormale, utilisée en couche de forme d'un dallage de bâtiment. Eu égard à l'évolution des dommages (le matériau sous dallage pour-suisant son gonflement), il sera nécessaire de démolir le dallage, de purger le matériau de la plateforme et de reconstruire le dallage. Le montant du sinistre est évalué à 300 000 € (Investigations : 35 000 €, travaux de remise en état 265 000 €). L'utilisation d'une grave non conforme en couche de forme sous le dallage en béton armé du bâtiment est à l'origine des dommages.
