INFILTRATIONS D'EAU DES COUVERTURES EN MILIEU TROPICAL

1. LE CONSTAT

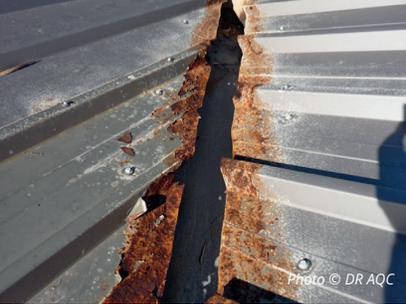
Corrosion de couverture acier en bord de mer.

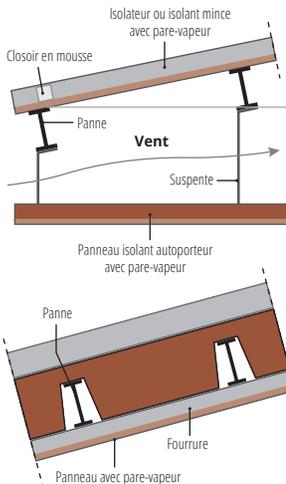
- Condensation : en sous-face de couverture, tôle non ventilée (dans les bas - altitude < 400 m) et/ou non isolée avec isolant de type laine de verre avec pare-vapeur.
- Usure prématurée des joints EPDM des sorties de canalisations d'eau chaude solaire en raison de leur inadaptation aux températures en sortie de capteur (> 120 °C en pointe).

- Des défauts d'entretien :
 - corrosion par aggravation d'un point faible de la protection anti-corrosion de type couche de zinc + thermolaquage (éraflure ou dégradation localisée non perceptible lors de la pose) ;
 - corrosion due à la dégradation de végétaux non évacués en fond de chéneau ;
 - obstruction des eaux pluviales par pousse de végétaux au niveau des naissances en toiture mal nettoyées ou en pied de descente ;
 - circulation parfois intense en couverture, souvent non
