# EFFONDREMENT DES COUVERTURES LÉGÈRES SOUS LE POIDS DE L'EAU

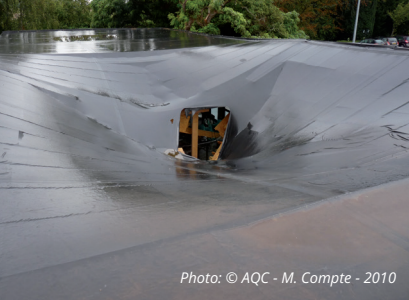
Toute stagnation anormale et imprévue d'eau initie inévitablement un phénomène itératif et irréversible qui conduit à la ruine de la couverture : la création d'une flaque augmente la charge appliquée qui génère nécessairement une augmentation de la déformation et donc une aggravation de la flaque. La mise à jour du **DTU 43.3** en 1995 a permis, depuis, de sensibiliser les professionnels à ce problème majeur en précisant de façon plus explicite les nombres et positionnements des descentes d'eau pluviale à mettre en œuvre.
