# POINTS FAIBLES DE LA PROTECTION LOURDE EN TOITURES-TERRASSES ACCESSIBLES

## POINTS FAIBLES DE LA PROTECTION LOURDE EN TOITURES-TERRASSES ACCESSIBLES

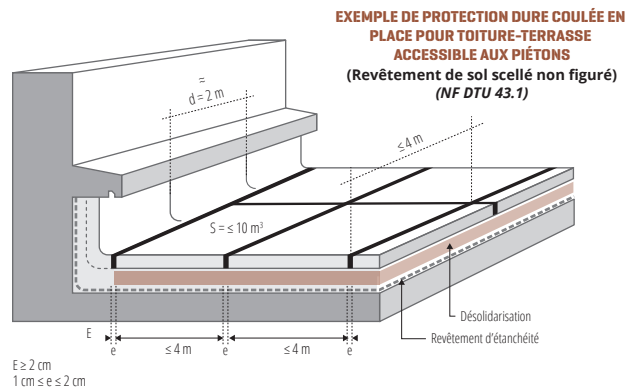
Fissurations et soulèvements au droit des joints de fractionnement de dallage béton pour protection lourde d'étanchéité. Mauvais dimensionnement en épaisseur du dallage (7 cm). Les protections BA résistent mal au trafic lourd, les angles se cassent. De plus, les protections lourdes doivent être désolidarisées des relevés d'étanchéité.

À défaut, on peut constater également un poinçonnement au droit de ces relevés.
