STRUCTURES À RISQUES MULTIPLES : LES VÉRANDAS

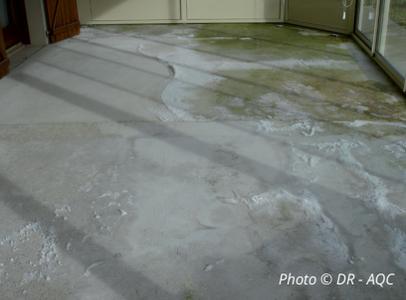
L'infiltration est due à un mauvais traitement de la liaison entre la véranda et l'existant. L'entablement à très faible pente crée une voie d'eau remontante en sous-couverture lors d'épisodes pluvieux et venteux. Un cloisir de fortune a été réalisé.
