SYSTÈME D'ISOLATION THERMIQUE PAR L'EXTÉRIEUR NON VENTILÉ SUR STRUCTURE BOIS

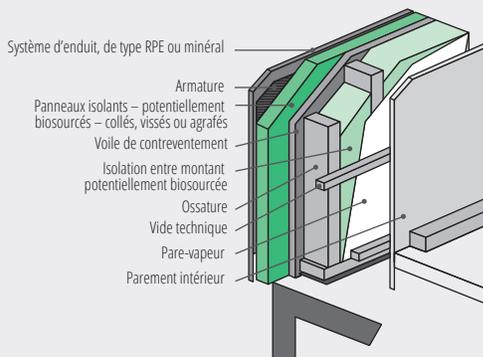
La composition des modes constructifs MOB + ITE peut varier sensiblement. Un système « générale » est décrit ci-dessus :
