REPRISES D'HUMIDITÉ DANS LES COINS DOUCHE

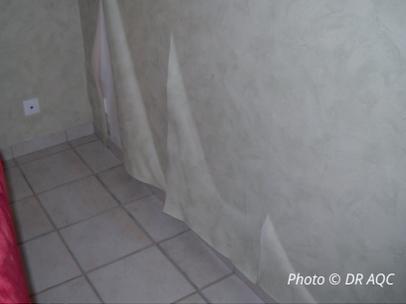
Des infiltrations peuvent être suspectées lors de l'apparition d'une humidité anormale à la base des cloisons contiguës à une douche.

Si ces infiltrations ne sont pas décelées suffisamment tôt, l'humidité peut traverser les cloisons et créer des dommages aux embellissements des locaux voisins.

Ces infiltrations se produisent souvent au niveau des joints d'interface entre « bac à douche/revêtement mural/plage périphérique », mais elles peuvent également prendre naissance au droit de toutes les singularités géométriques du carrelage soumis aux projections d'eau.

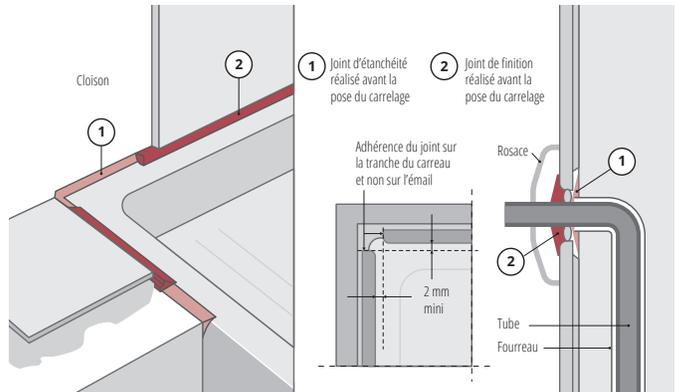
Joint d'adossement du plombier : le plombier qui pose un appareil sanitaire doit réaliser un joint étanche d'adossement de cet appareil contre la paroi.

Joint de finition du carreleur : le carreleur qui pose une faïence contre un appareil sanitaire doit réaliser un autre joint. Il s'agit d'un joint de finition en mastic élastomère extrudé qui peut venir en recouvrement de celui exécuté par le plombier.

Ce joint doit être entretenu et

régulièrement refait.

Le même principe de double joint doit être appliqué au droit des pénétrations de tuyauteries au travers des parois exposées à l'eau.
