# DÉSORDRES SUR PEINTURES DE SOL

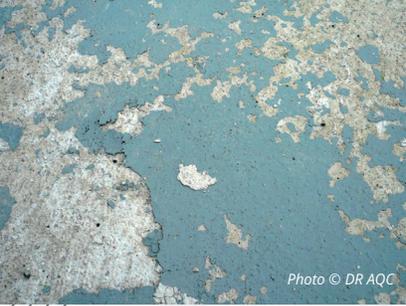
Les peintures de sol peuvent être le siège de divers désordres (décollements, craquelures, usure prématurée...) mettant en cause le choix du produit, sa mise en œuvre ou la qualité du support.
