SOLS PVC EN CUISINES COLLECTIVES

Mise en observation par la C2P

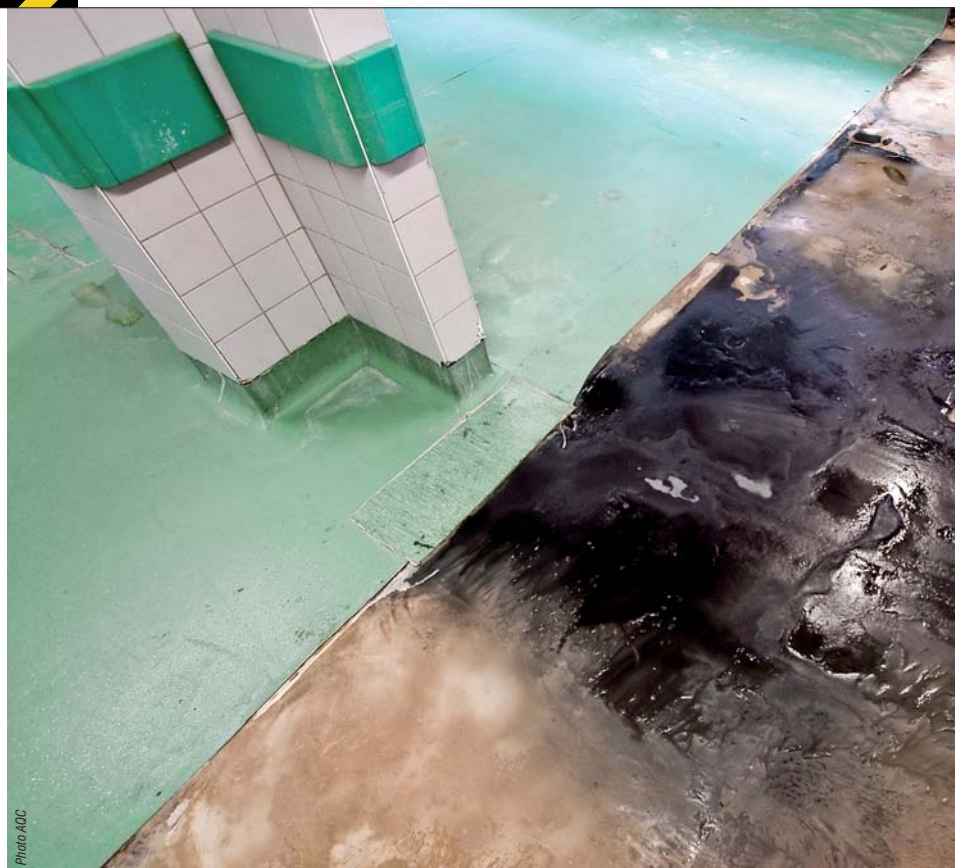
Photo AQC

Les revêtements de sol dans les cuisines collectives subissent des contraintes d'usage importantes, de types mécanique (charges mobiles élevées) et thermique (déversements de liquides, proximité d'équipements fonctionnant à chaud). De plus, de par leur usage et le nettoyage régulier des cuisines, ils sont soumis à une présence quasi permanente d'eau à leur surface. Pour les revêtements de sol PVC, il peut en résulter des ruptures de soudures à la jonction entre lés et une infiltration d'eau préjudiciables à la bonne tenue, pouvant aller jusqu'à entraîner l'impropriété à destination de l'ouvrage. Le risque doit être pris en compte par le maître d'ouvrage dès l'amont du projet et des dispositions particulières doivent être envisagées pour chacune des phases du projet. Il convient de conseiller au maître d'ouvrage de désigner un maître d'œuvre pour établir un cahier des charges relatif à son ouvrage notamment pour les cuisines collectives dites « cuisines centrales » et relevant du classement des locaux U4P4SE3C2. Par ailleurs, il convient de surveiller, au moins une fois par mois, le revêtement pour pouvoir intervenir rapidement afin de ne pas transformer ces désagréments en un véritable sinistre.
