SEPTEMBRE 2019

COMMUNICATION DE L'OBSERVATOIRE

# FOCUS ISOLATION THERMIQUE PAR L'EXTÉRIEUR FINITION ENDUIT

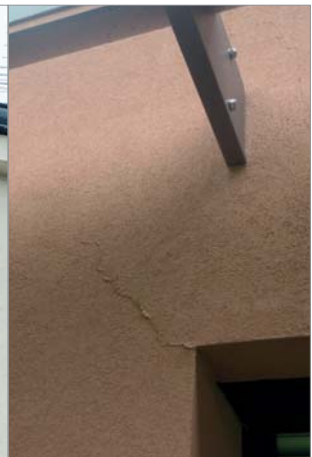
Défaut fréquent : Angles de baie sans renfort de type mouchoir ni coupe en L de l'isolant (voir bonnes pratiques ci-avant).
