**Agence
Qualité
Construction**

FOCUS DÉSORDRES
Comprendre, prévenir, agir

Septembre 2024

DOUCHES
AVEC ET SANS RESSAUT

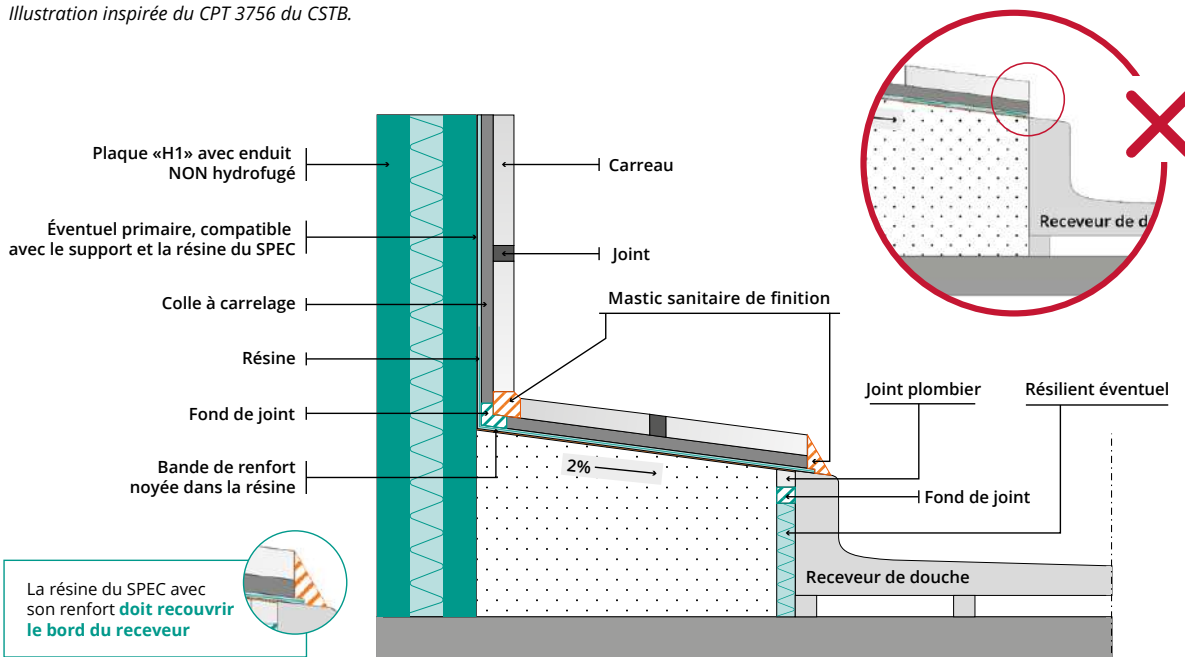
Illustration inspirée du CPT 3756 du CSTB.

Le primaire, la résine, la bande de renfort et la colle à carrelage sont ceux identifiés dans la fiche technique SPEC.
