# FISSURATION ET EFFONDREMENT DE BALCONS EN BÉTON ARMÉ

## 1. LE CONSTAT

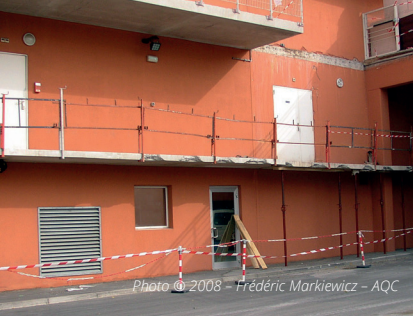
Fissure perpendiculaire à la façade résultant d'une absence de joints de fractionnement régulièrement répartis sur un balcon de grande longueur. Comme tout élément béton saillant en façade, le balcon est particulièrement sensible aux variations de température et d'hygrométrie qui produisent des phénomènes de dilatation, générateurs de fissures. L'eau chemine alors préférentiellement par la fissure favorisant localement l'accélération de la corrosion des armatures.

- Dimensionner les armatures conformément à l'Eurocode 2 en fonction des charges prévues par l'Eurocode 1 ou les documents particuliers du marché (jardinière...). Chaque fois que possible, des joints de fractionnement devront être prévus. À défaut, des renforts d'armatures doivent être calculés et mis en œuvre.
