# TASSEMENTS, FISSURATIONS DES DALLAGES À USAGE INDUSTRIEL

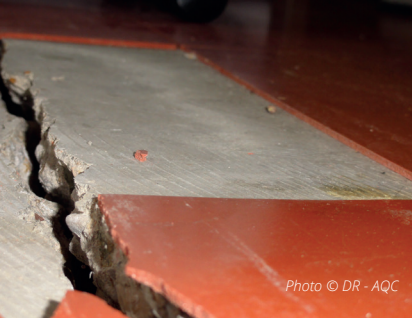
Les dallages industriels en béton peuvent subir des affaissements localisés ou généralisés par rapport à leur niveau d'origine. Par ailleurs, les dallages peuvent se fissurer et les joints se dégrader.

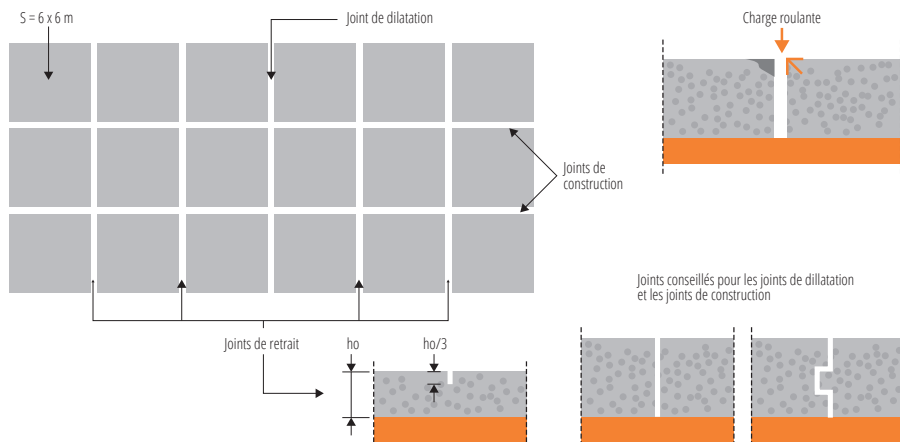
**DIFFÉRENTS TYPES DE JOINTS D'UN DALLAGE INDUSTRIEL (NF DTU 13.3 PARTIE 1)**

- Des fissures et des dégradations en bordure d'un panneau, le long d'un joint entre panneaux, peuvent correspondre :

- à la conception d'un joint n'offrant pas une résistance suffisante aux sollicitations auxquelles il est soumis lors de la circulation d'engins ;
- à des sollicitations plus importantes que prévu ;
- à un relèvement excessif du bord du panneau lors de son séchage : lorsque la surface du panneau sèche beaucoup plus vite que sa sous-face, il se produit un phénomène de rétraction de la surface par rapport à la sous-face et un relèvement des bords et des angles ;
- à un fluage de la forme au droit des joints sous l'action de passages fréquents d'engins roulant sur ce joint (phénomène dit de « pompage »), la forme ne soutenant plus normalement le bord du panneau.

- Le choix des matériaux de remblai doit faire l'objet d'une attention particulière.
- Le fractionnement du dallage et le positionnement adapté des joints de retrait permettent de réduire la fissuration.
