# INFILTRATIONS PAR LES LIAISONS MENUISERIE EXTÉRIURE / GROS ŒUVRE

## 1. LE CONSTAT

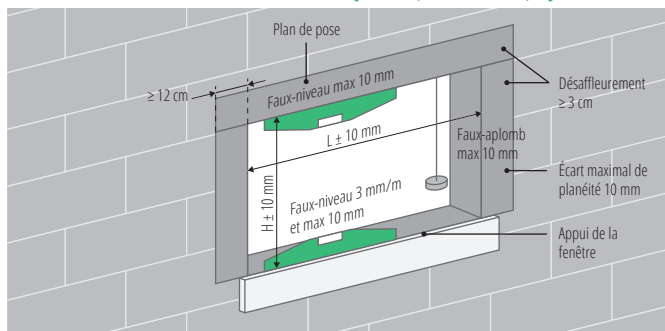
**CONFORMITÉ AUX PERFORMANCES RECHERCHÉES :**  
**ÉTANCHÉITÉ À L'AIR ET ISOLATION (THERMIQUE ET ACOUSTIQUE)**

La réalisation du joint est imparfaite si le recouvrement de la menuiserie en vis-à-vis de la maçonnerie est insuffisant, si ce joint est d'épaisseur trop variable (la maçonnerie comporte des épaufrures ou des joints en creux). En effet, le cordon en mousse imprégnée est inefficace s'il n'est pas comprimé uniformément sur toute sa longueur.
