# STRUCTURES À RISQUES MULTIPLES : LES VÉRANDAS

## 1. LE CONSTAT

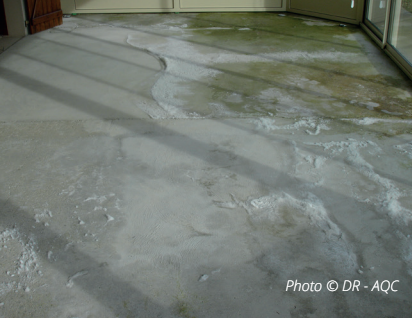
- mouvements structurels dus à une instabilité du dallage et/ou des fondations ;
- mauvaise étanchéité à l'air et à l'eau, phénomènes de condensation, dus à la déformation ou aux caractéristiques intrinsèques des matériaux constituant la structure ;
- déformation et casse des éléments de remplissage dues à un mauvais traitement des joints entre les différents matériaux ;
- infiltrations dues à un mauvais traitement de la liaison entre la véranda et le bâtiment existant..

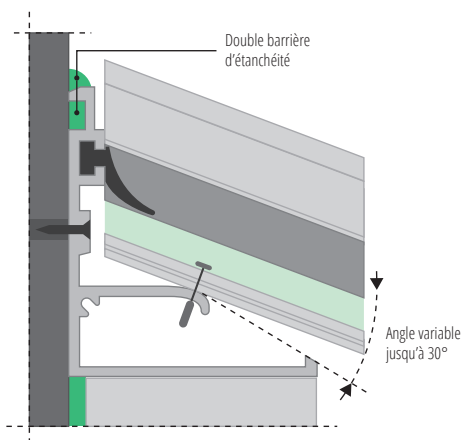
DÉTAIL DU FAÎTAGE

- un recouvrement insuffisant de la couverture par le profilé de liaison avec le mur existant ;
- une mauvaise réalisation des solins en rive de couverture ;
- l'absence de joints d'étanchéité entre les éléments de structure et le bâtiment existant ;
- la pose des profilés aluminium directement sur le carrelage de la véranda avec un simple joint mastic.
