# REPRISES D'HUMIDITÉ DANS LES COINS DOUCHE

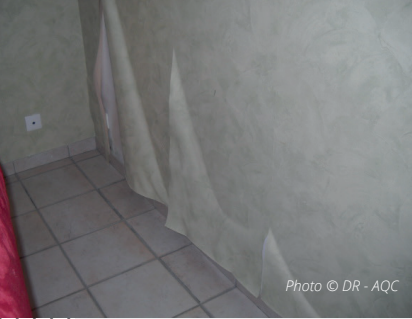
Des infiltrations peuvent être suspectées lors de l'apparition d'une humidité anormale à la base des cloisons contiguës à une douche.

Si ces infiltrations ne sont pas décelées suffisamment tôt, l'humidité peut traverser les cloisons et créer des dommages aux embellissements des locaux voisins.

Ces infiltrations se produisent souvent au niveau des joints d'interface entre « bac à douche/revêtement mural/plage périphérique », mais elles peuvent également prendre naissance au droit de toutes les singularités géométriques du carrelage soumis aux projections d'eau.
