DÉMARCHE LOW-TECH

# UNE NOUVELLE FAÇON D'ABORDER LA RÉNOVATION ÉNERGÉTIQUE DU BÂTI ANCIEN

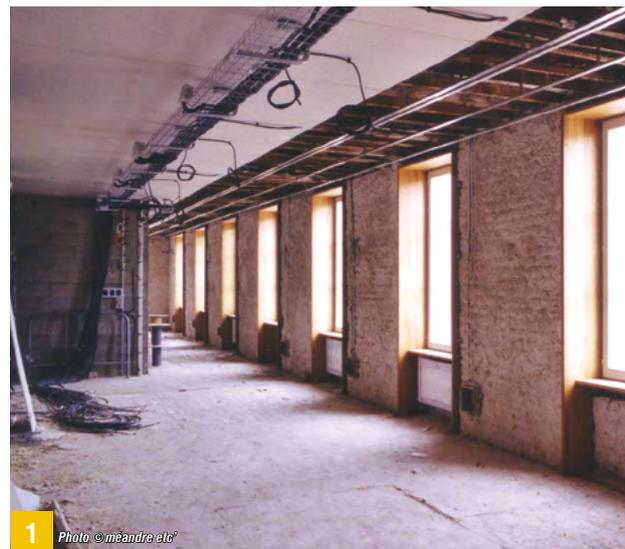
1 Photo © méandre etc'

- 1 Sur les murs décapés, une première passe d'enduit chanvre et chaux a été projetée. Cet enduit isolant de 6 à 8 centimètres recouvre les conduits d'alimentation électrique et informatique. Il est arrêté proprement par des cadres en chêne massif délimitant les fenêtres.
- 2 Les façades et planchers de la surélévation ont été entièrement préfabriqués en atelier et érigés en une journée. Le parement est en bardage chêne, un bois feuillu de la forêt voisine.
- 3 Une rue intérieure a été créée par la démolition des planchers des couloirs en respectant la structure bois existante dont on voit sur la gauche le remplissage d'origine par des mottes de terre crue. À droite, l'autre paroi est reprise par une poutre métallique et des poteaux en chêne (trunks déracinés lors de la tempête de 1999) pour ouvrir l'espace vers le jardin.

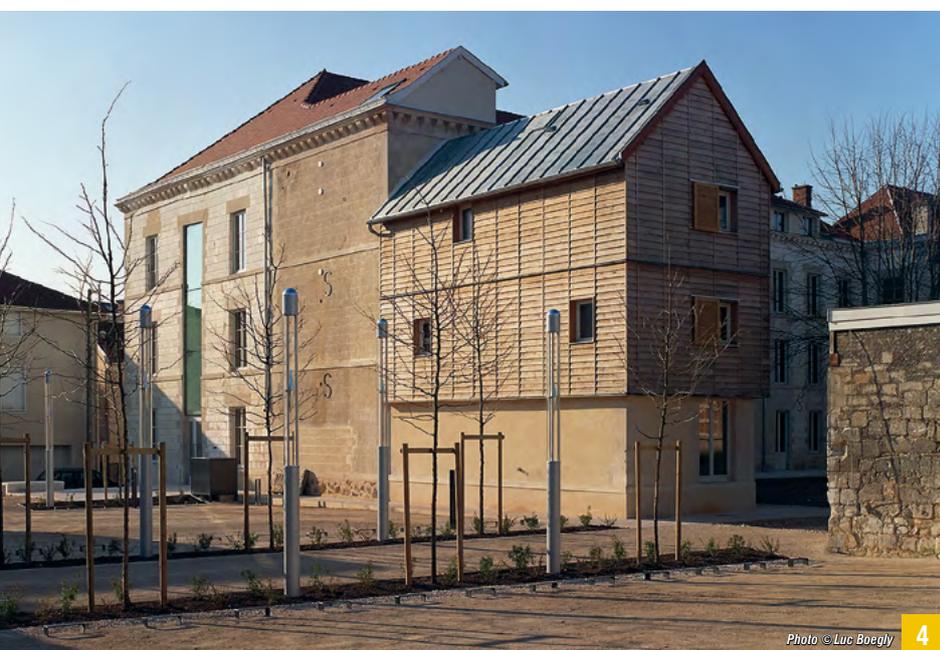
Photo © Luc Boegly 4

4 Côté parvis. La façade ancienne en craie a été réparée. La grande faille vitrée verticale éclaire la rue intérieure. La façade de l'aile plus récente et son soubassement en meulière ont été nettoyés. La surélévation en bardage chêne naturel a été posée sur l'aile basse existante.

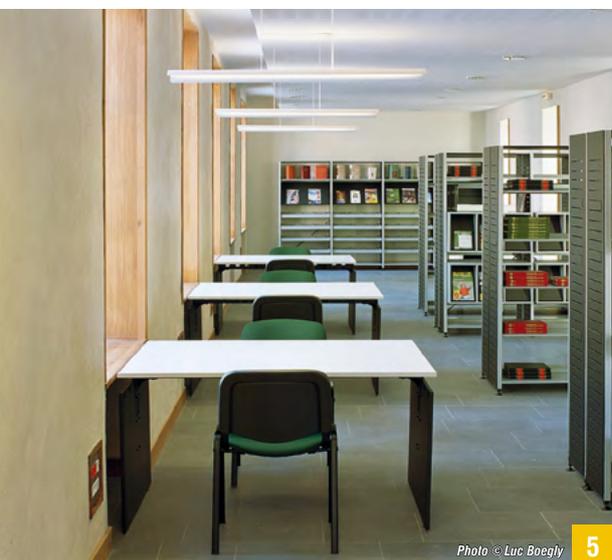
Photo © Luc Boegly 5

5 Dans le centre de documentation, les cadres de fenêtres en chêne massif, les cadres des prises électriques et l'enduit isolant chanvre et chaux apportent des matières naturelles et un confort hygrothermique. Les tables sont positionnées au droit des fenêtres pour tirer parti de la lumière naturelle.

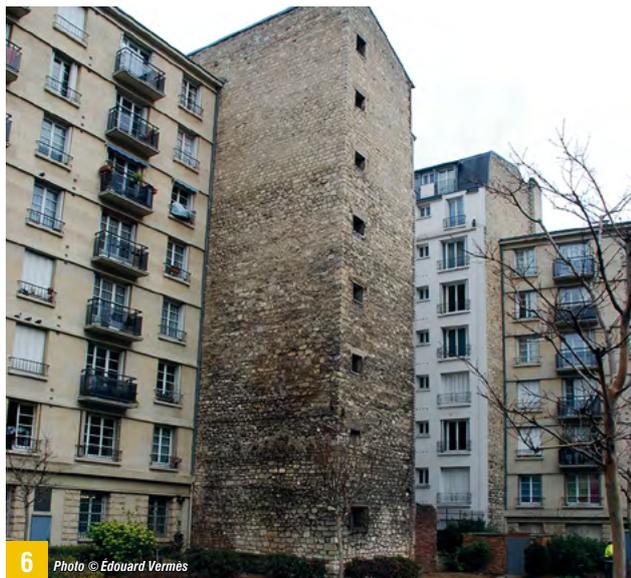
6 Photo © Edouard Vermès

6 Pignon en moellons avant travaux.

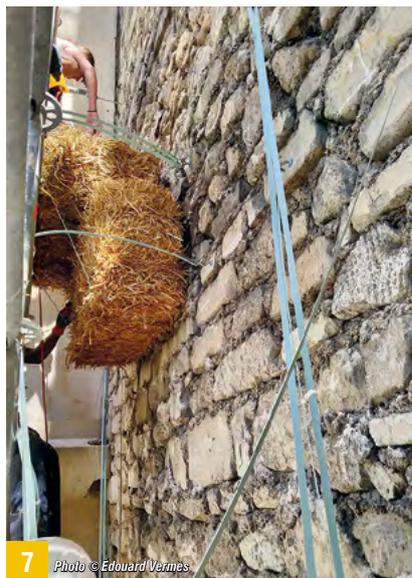
7 Photo © Edouard Vermès

7 Pose des bottes de paille avec bretelles.

Sur les deux premiers niveaux, une expérimentation innovante a été menée en suivant une méthode de pose de la paille que l'architecte Volker Ehrlich de l'agence Trait Vivant avait testée lors de la construction de sa maison individuelle. Cette technique dite des bretelles permet de diminuer la quantité de bois utilisée et simplifie la pose. Les bottes sont posées horizontalement et fixées directement à l'aide de sangles en polypropylène, qui sont tendues et accrochées mécaniquement dans le mur.

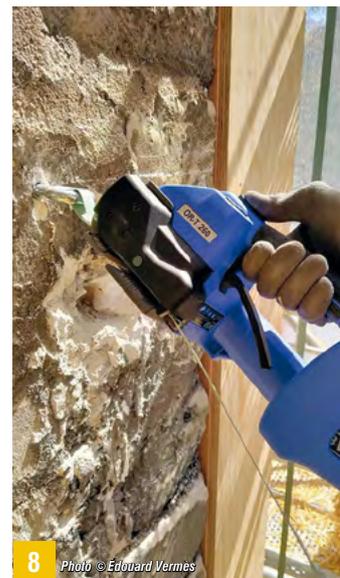
8 Photo © Edouard Vermès

8 Sur le chantier, une machine venant de l'industrie de l'emballage a été utilisée : elle tend les sangles plastiques en fonction d'une valeur de tension donnée et les sertit par soudage.

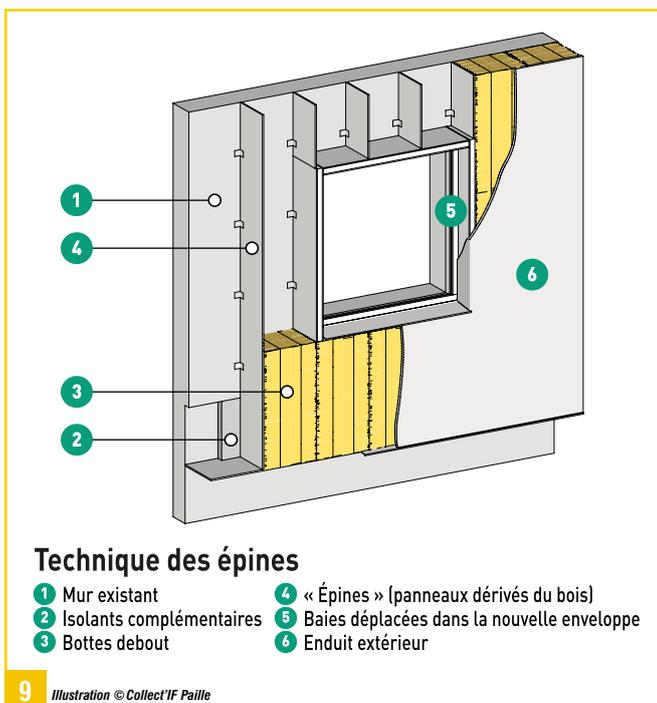
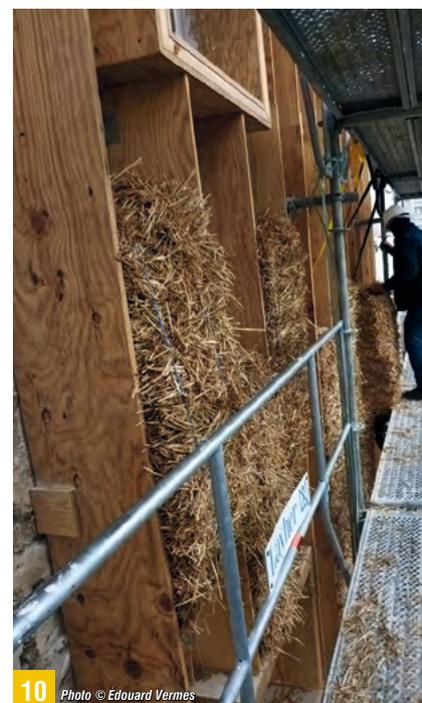
10 Photo © Edouard Vermès

9 Schéma de la pose des bottes de paille suivant la technique des épines, mise en œuvre sur cinq niveaux du 2<sup>e</sup> au 7<sup>e</sup> étages.

10 Pose des bottes de paille en épines.

La méthode de pose innovante, retenue sur ce chantier, est la technique en épines : les bottes de paille sont insérées entre des montants en bois de l'ossature, pour les cinq niveaux allant du 2<sup>e</sup> au 7<sup>e</sup> étages. « Le bureau de contrôle a proposé d'interpréter les Règles professionnelles qui traitent du cas d'une ossature bois sur planchers neufs avec isolant et support enduit. La différence sur ce chantier est que les épines sont fixées à une façade existante. Afin de concevoir le projet, il fallait minimiser la quantité de bois en dimensionnant au plus juste le nombre des épines et ainsi réduire les charges reportées sur le mur existant. Le nombre de points de fixation des épines de bois par équerrement a été optimisé en tenant compte du manque de fiabilité des joints du support en moellons », argumente Benoit Rougelot. Autre sujet, les Règles professionnelles pour la paille sont limitées au R+2, essentiellement pour des questions de propagation du feu d'un étage à l'autre.

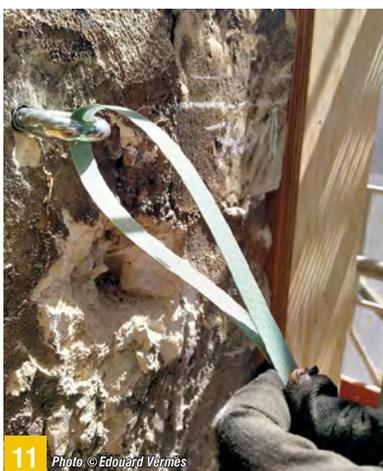
11 Photo © Edouard Vermès

11 Des tests ont été réalisés sur l'ancrage en prenant un coefficient de sécurité dix fois supérieur au poids cumulé de la paille, des fixations et de l'enduit.

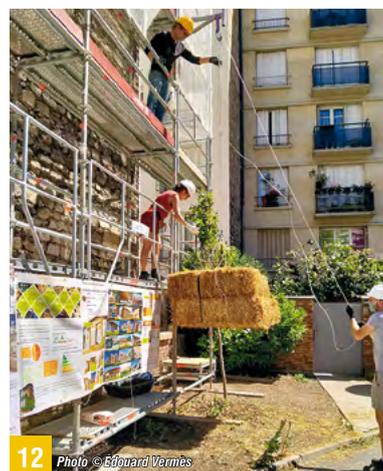
12 Photo © Edouard Vermès

12 Les bottes de paille sanglées ont été posées lors d'ateliers participatifs et montées avec une simple poulie manuelle.

Ainsi, au lieu de faire venir des caissons préfabriqués, l'assemblage et la pose sur site par bretelles ont été organisés sur place, via des ateliers participatifs, pour permettre aux riverains de venir observer. En revanche, la partie du chantier qui comprenait la pose des épines a été traitée comme un marché public classique. Autre aspect clé de cette approche globale low-tech : le matériel utilisé s'est limité aux échafaudages et à une poulie manuelle pour monter les matériaux, >>>

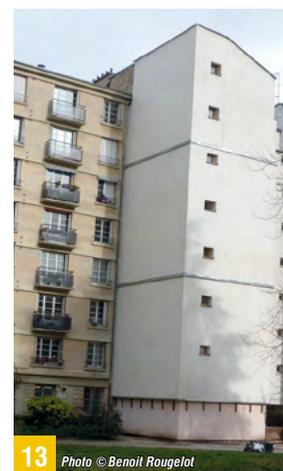
13 Photo © Benoit Rougelot

13 Pignon terminé avec isolation en bottes de paille et enduit chaux-sable.

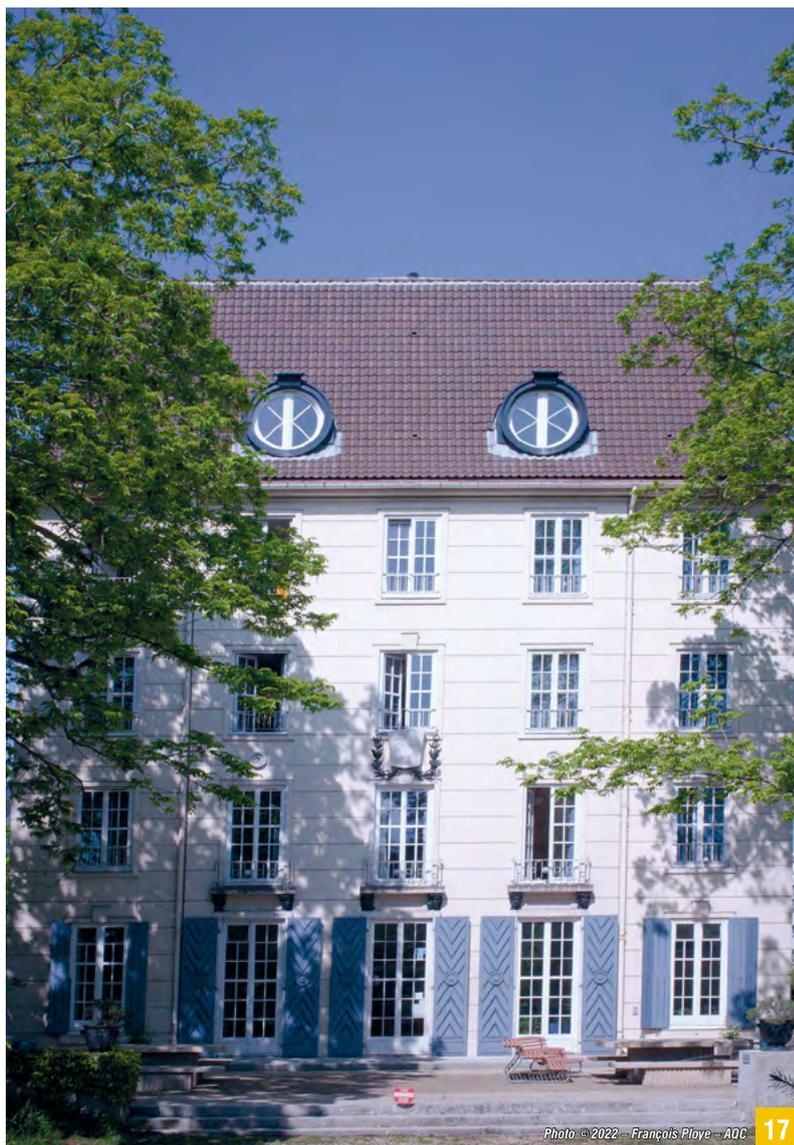
Photo ©2022 – François Ploye – AOC 17

17 L'aspect patrimonial des façades a été conservé, la rénovation a porté prioritairement sur l'amélioration du confort intérieur (thermique et acoustique) et sur le respect de la réglementation (accessibilité et incendie).

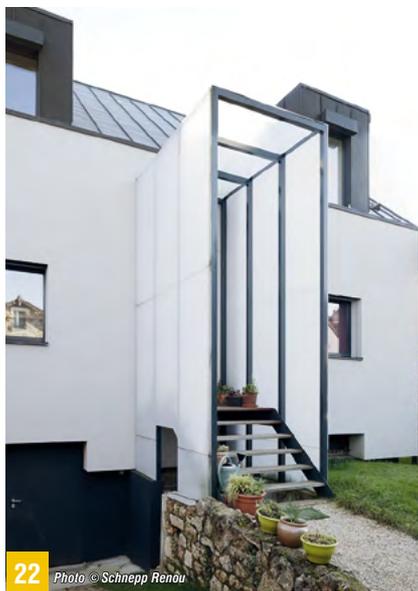
22 Photo © Schnepf Renou

22 Résultat après travaux, façade nord côté rue.

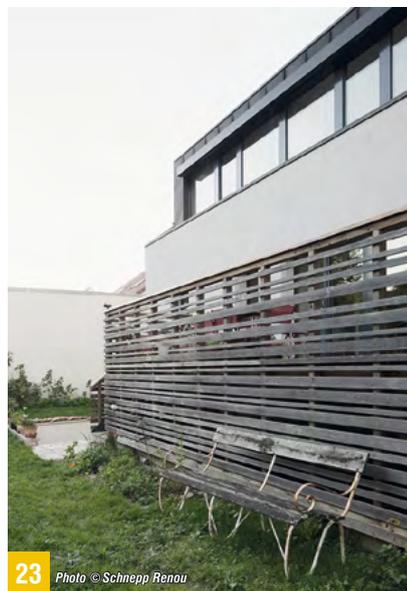
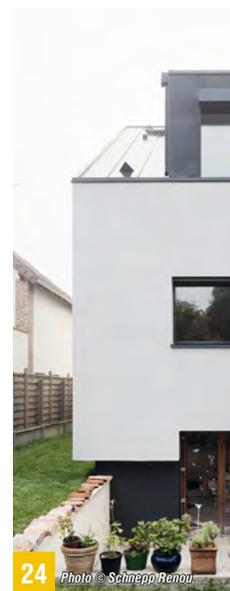
23 et 24 Résultat après travaux, façade sud côté jardin.
