Agence
Qualité
Construction

OBSERVATOIRE de la Qualité de la Construction

Édition 2023

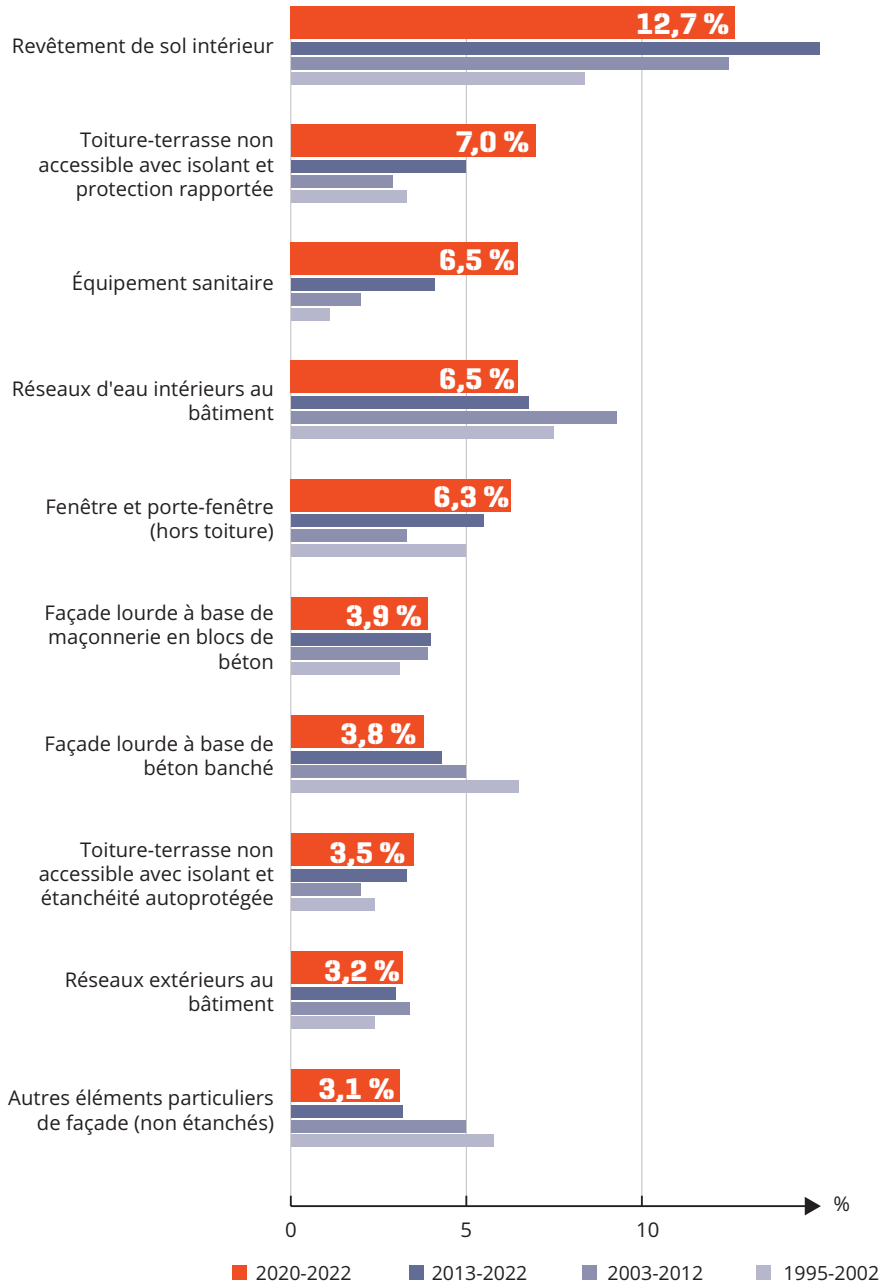
Répartition en % du coût total

Le diagramme ci-contre présente **la répartition en pourcentage du coût total des désordres par typologie pour trois périodes longues de 10 années chacune** : 2013-2022 (en gris foncé) ; 2003-2012 (en gris) ; 1995-2002 (en gris clair) ; **et une période courte de trois années récentes** : 2020-2022 (en orange). Cette présentation permet de voir l'évolution de leurs occurrences.

Bien que la part des désordres relevant des "Revêtements de sol intérieur" soit en diminution tant en effectifs, (4^{ème} position), qu'en coût, (1^{ère} position avec une part très forte). Cette part de 12,7 %, est en baisse significative par rapport à celle de 2013-2022 : (15,1 %), mais reste presque le double de la catégorie classée en deuxième position. Stéphanie Perez-Rouas explique que : « *les revêtements pèsent très lourd, car ils représentent des surfaces très importantes* ». Alain Decorniquet fait une distinction quant aux causes de sinistres dans chaque cas : « *Pour les immeubles d'habitation, ce sont souvent des problèmes de revêtements simplement clipsés sur un isolant acoustique, car c'est une solution moins chère que le carrelage qui est scellé. Mais elle est davantage source de désordres.* »

Sur la période 2020-2022, la catégorie "Toiture-terrasse non accessible avec isolant et protection rapportée" occupe la deuxième place avec un pourcentage de 7 %. Cette catégorie connaît une tendance à la hausse (2,9 % en 2003-2012). Selon Marc Granier, le point saillant est la montée de la part des désordres de l'élément "Toiture-terrasse non accessible avec isolant et protection rapportée" qui passe de la huitième à la deuxième place : « *La tendance augmente fortement sur ces trois dernières années. Cet élément reste un point singulier, source importante de sinistres, notamment avec la généralisation de la végétalisation. De plus, il y a eu une réécriture des règles professionnelles si bien que le lot Végétalisation ne fait plus partie du lot Étanchéité. Ce changement pose des problèmes de coordination entre entreprises : le paysagiste en charge de la végétalisation ne connaît pas parfaitement le sujet de l'étanchéité et, étant seul sur le lot, il risque de faire des erreurs sources de dommages. Il en est de même avec l'installation de panneaux photovoltaïques sur les toits. Les professionnels de ce secteur, par méconnaissance de l'étanchéité, risquent d'endommager celle-ci.* »

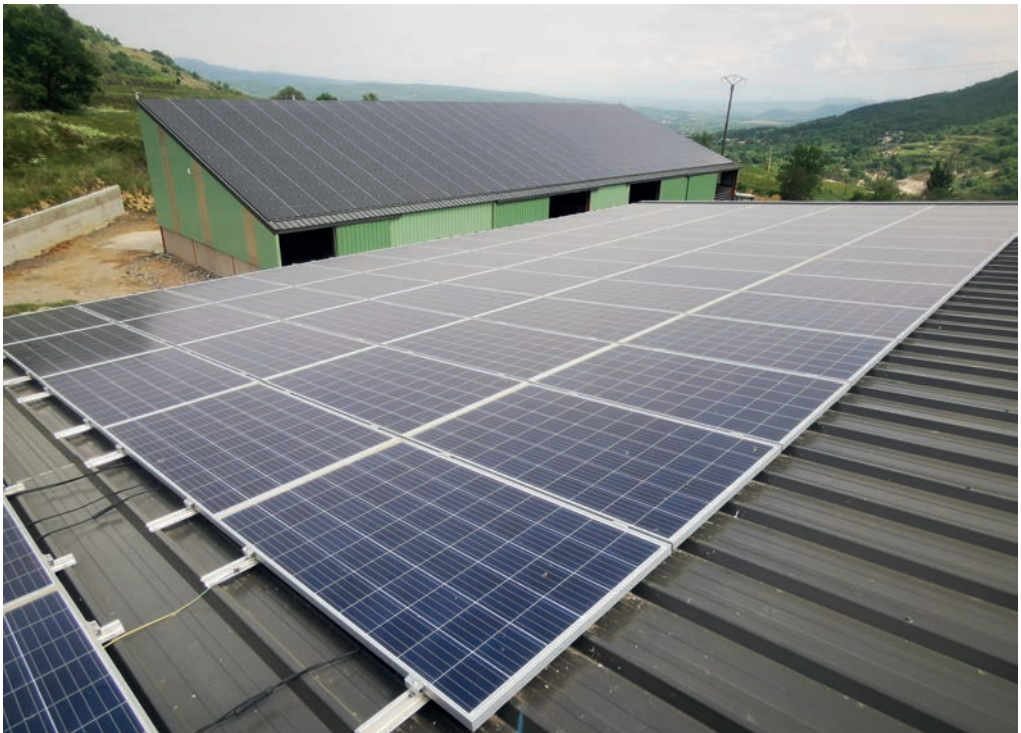
Centrale photovoltaïque posée en surimposition sur les bacs acier de toitures agricoles.

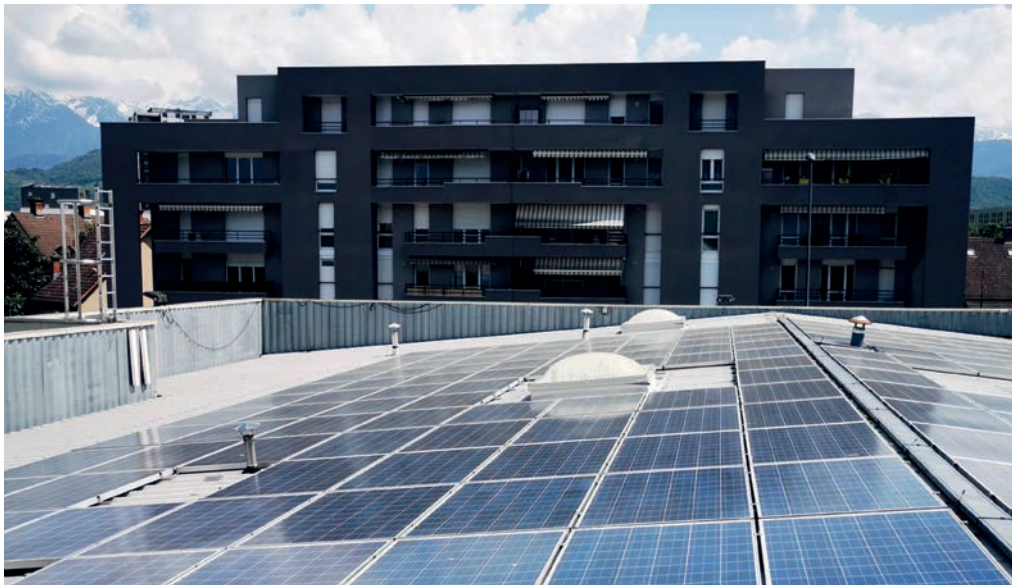
L'inspection de la centrale photovoltaïque sur ce toit-terrasse est sécurisée par l'échelle d'accès et l'acrotère.

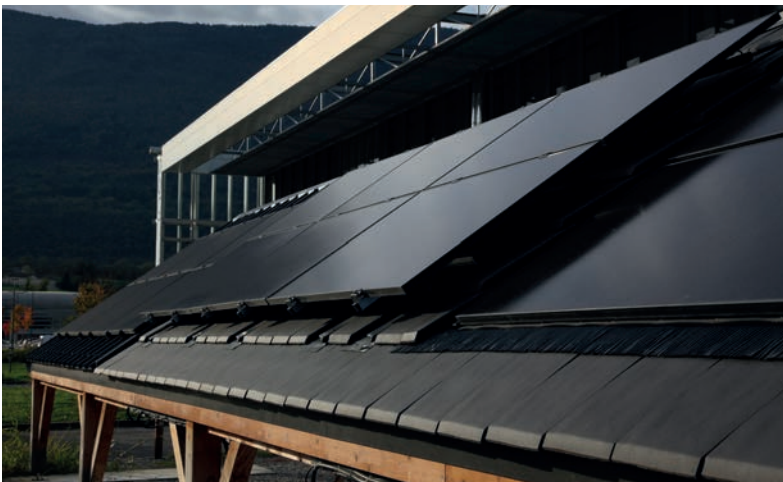
Trois poses sont évaluées sur ce toit pédagogique de la plateforme de formation de l'INES-PFE. Du plus proche au plus loin : intégré au bâti, surimposé, intégration simplifiée.

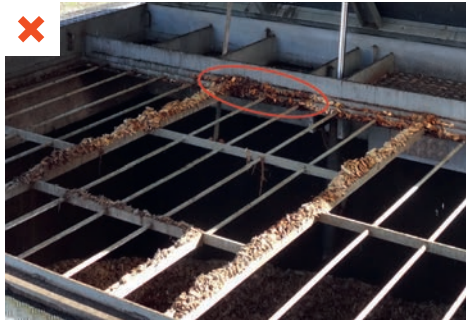
Une partie du combustible, de couleur plus foncée et entourée en rouge sur la photo, est gorgée d'eau. L'ensemble de la livraison n'est pas homogène en termes de taux d'humidité. ©AQC

- Une partie des plaquettes livrée est trop humide.

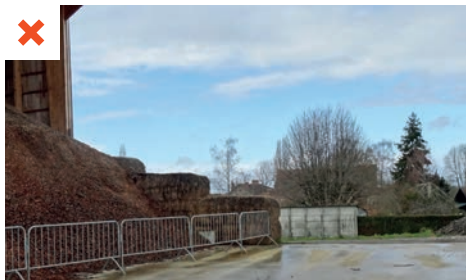
Une partie du stockage du combustible se trouve à l'air libre, en dehors de l'aire protégée des intempéries. ©AQC

- Absence de contrat d'approvisionnement ou contrat mal rédigé.
- Mauvaise condition de séchage et/ou de stockage du combustible.

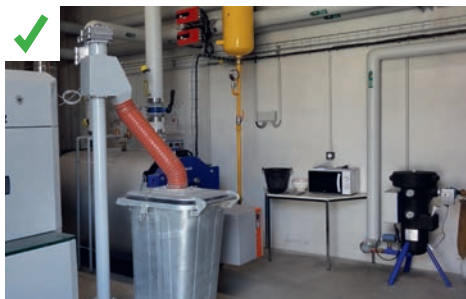
Installation d'un poste de contrôle d'humidité des plaquettes dans le local chaufferie composé d'un micro-ondes et d'une balance type pèse-lettre. ©AQC

- Instaurer une filière d'approvisionnement garantissant une stabilité dans la qualité du combustible.
- Concevoir et paramétrer l'installation en fonction de l'approvisionnement local.
- Contrôler le taux d'humidité des plaquettes avec la méthode du micro-ondes détaillée dans le guide RAGE « Chaufferie bois », notamment avant le dépotage.

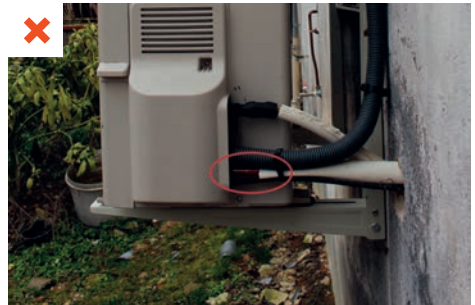
L'isolation du réseau frigorifique est incomplète. Elle s'interrompt avant d'arriver au droit de l'unité extérieure. En outre, la traversée du mur par les réseaux n'est pas étanche. ©AQC

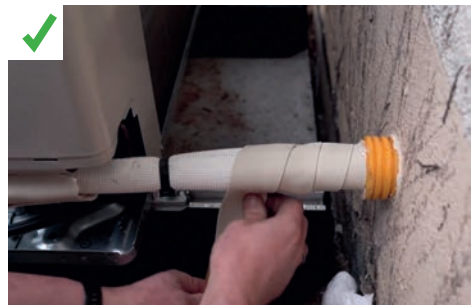
Un complément d'isolation avec un matériau adapté est appliqué sur les parties initialement non calorifugées. © AQC

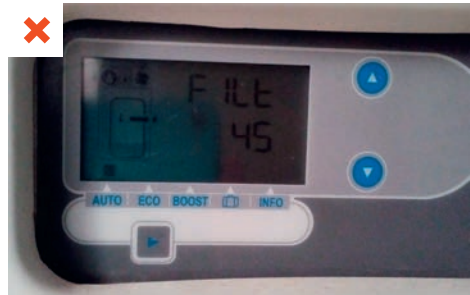
Le panneau d'affichage montre la saturation du filtre de la pompe à chaleur avec l'erreur « FILTE ». Aucune intervention n'est prévue ni programmée. ©AQC

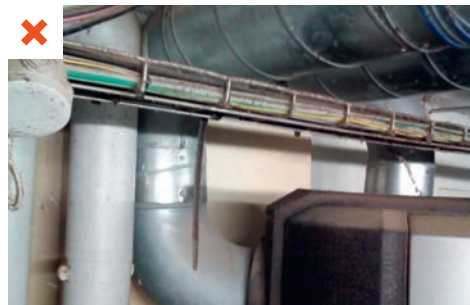
Des câbles électriques cheminent au-dessus du CET et entravent le changement du filtre qui se fait en déployant la partie haute. ©AQC

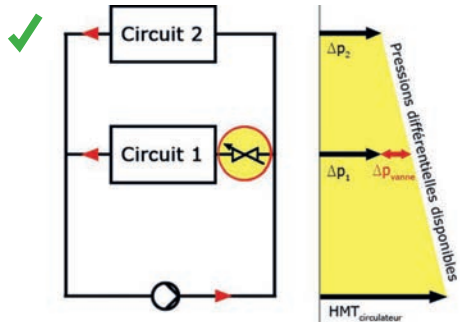
Principe de l'équilibrage hydraulique. La mise en place d'un organe de réglage sur la figure du dessous permet de créer une perte de charge, ce qui entraîne une baisse de la pression différentielle pour le circuit 1 et un équilibrage de l'ensemble. ©PACTE

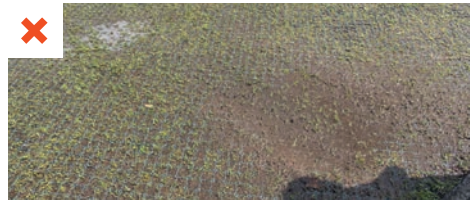
Disparition de la végétation mise en place du fait d'un défaut de drainage et d'un écrasement de la végétation par les véhicules. Le remplissage des alvéoles est trop important. ©AQC

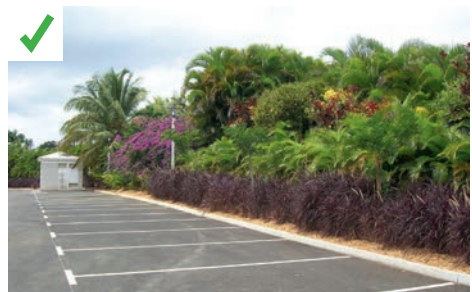
Les abords du parking bitumé existant ont été fortement végétalisés, ce qui permet d'atténuer l'effet d'îlot de chaleur. ©Caraïbes Paysages

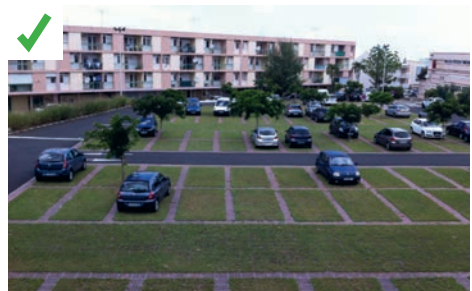
Places de parking végétalisées avec des dalles perméables. ©Caraïbes Paysages
