La pathologie des toitures avec étanchéité

Diagnostic, réparations et prévention

Expertiser et prévenir les désordres affectant les composants
d'une toiture avec étanchéité

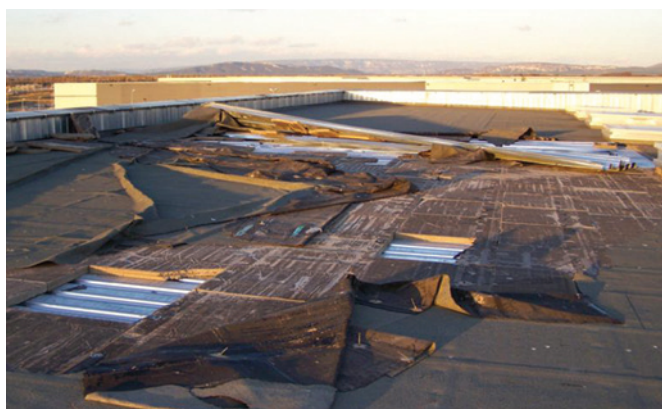
Figure 10 : Sous-dimensionnement des fixations de la membrane d'étanchéité au regard de l'exposition du site au vent (soulèvement de 250 à 300 m² d'étanchéité ainsi qu'arrachement de 3 bacs métalliques supportant le complexe)

Avec les systèmes collés, l'envol se produit par insuffisance de la quantité de colle, plots en nombre ou de poids unitaire insuffisant, bandes de largeur insuffisante, espacement trop important, voire absence de renforts en périphérie de la toiture, comme spécifié par les données du fabricant dans le DTA du complexe d'étanchéité.

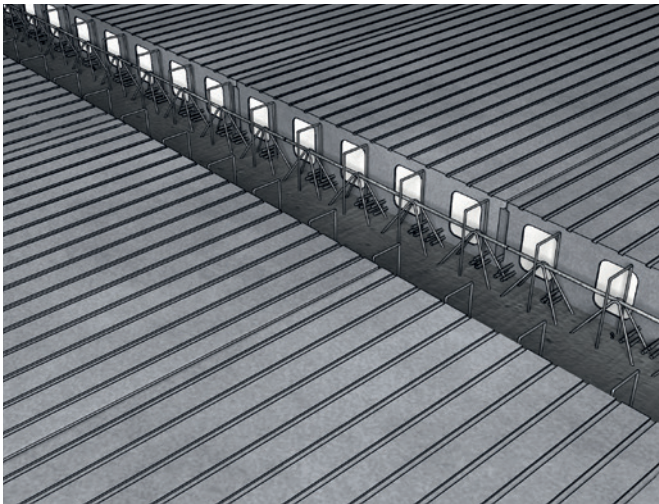
Figure 11 : Détail sur appuis des éléments porteurs de type D avant clavetage

Les éléments porteurs de type D ont la particularité d'être constitués d'éléments préfabriqués de grandes dimensions, généralement en béton précontraint, de largeur 1,20 m et de longueur pouvant atteindre 20 m.

Les éléments sont jointifs sur leur longueur ; ils sont mis en œuvre sur deux appuis à leurs extrémités puis assemblés par un béton de clavetage. Ils peuvent être associés à une dalle de compression coulée en œuvre.

Compte tenu de ces dispositions constructives, la mise en charge des éléments se traduit par une flèche, ou une diminution de la contre-flèche d'origine dans le cas d'éléments en béton précontraint. Aux appuis, ce phénomène s'accompagne d'une rotation de l'extrémité des éléments entraînant la formation d'une fissure.

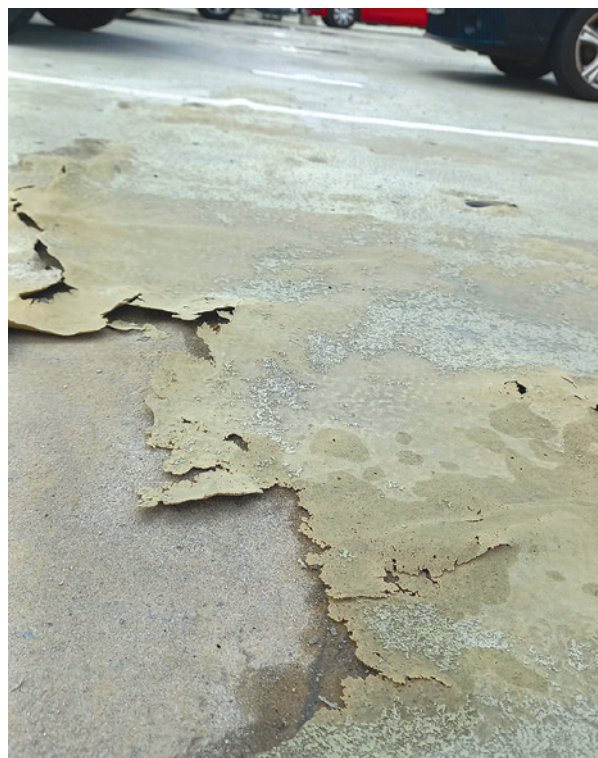
Figure 23 : Revêtement dégradé par la circulation des véhicules.

Les conséquences sont tout autres dans le cas de toitures-terrasses accessibles aux piétons ou aux véhicules, car les efforts liés à la circulation finissent par perforer les cloques et des infiltrations deviennent probables.
