**Agence
Qualité
Construction**

OBSERVATOIRE **de la Qualité** **de la Construction**

Édition 2024

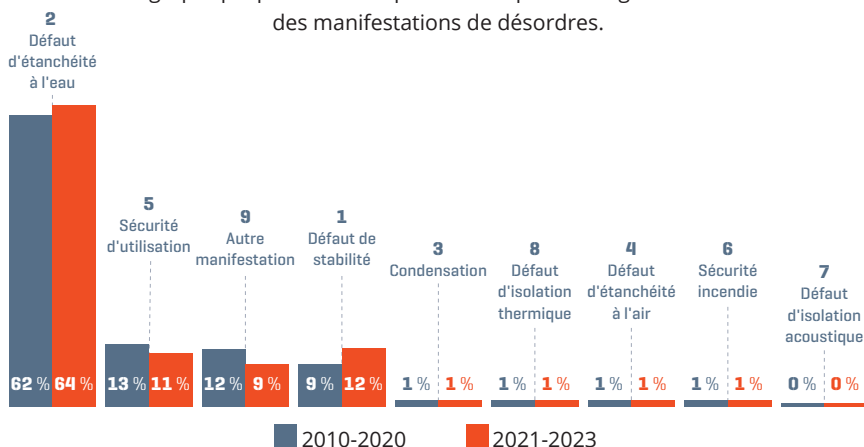
MANIFESTATIONS DES DÉSORDRES

Répartition en pourcentage de l'effectif

Le graphique présente la répartition en pourcentage de l'effectif des manifestations de désordres.

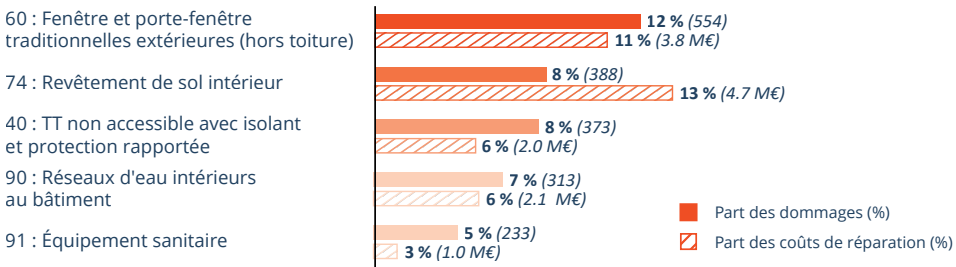
Béton - ITE : éléments d'ouvrages les plus sinistrés en fréquence et en coûts

Le nombre de dommages moyen par bâtiment semble légèrement plus élevé sur les bâtiments en ITE (2,20) qu'en ITI (1,98).

En ITE, le code 60 désignant les désordres sur les menuiseries de fenêtres et portes-fenêtres est deux fois plus représenté en pourcentage des dommages (12 % contre 6 % en ITI) et plus encore en termes de coûts (10 % contre 4 % en ITI).

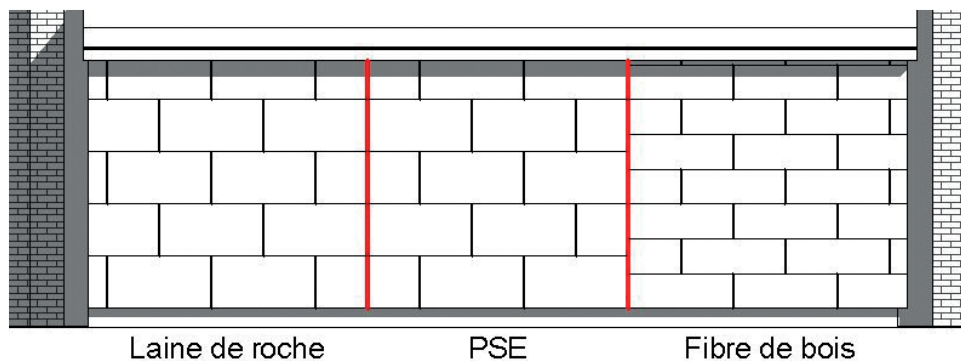
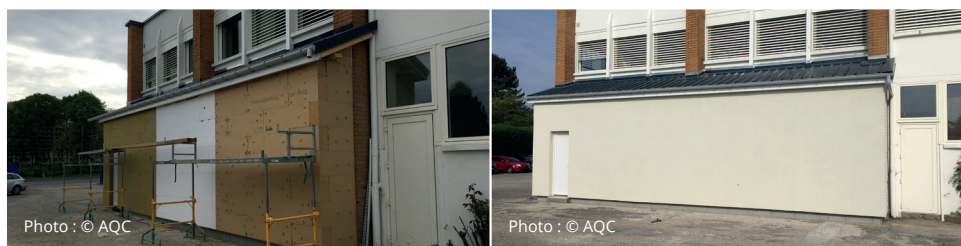
Figure 1 : illustrations du banc d'essai. De gauche à droite : schéma des trois zones d'isolants, isolants du banc avant application d'enduit*, banc fini avec isolants et enduit appliqué.

*L'enduit est une sous couche à la chaux aérienne associée avec une trame, le tout recouvert par un enduit de finition silicate

Durabox a été initié en 2017 grâce à un banc d'essai à l'échelle 1 (conditions réelles d'exposition) construit dans les locaux de FRD-CODEM à Amiens. Son objectif est d'évaluer la durabilité des isolants avec enduit pour l'isolation thermique des bâtiments par l'extérieur.

UN BANC D'ESSAI À L'ÉCHELLE 1 POUR 10 ANS DE SUIVI

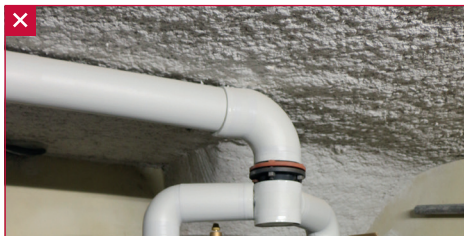
Le choix de l'équipement n'est pas en adéquation avec la faible hauteur sous plafond et ne permet pas de surélever le système : risque de dégâts importants sur l'équipement en cas d'inondation.

Dans les zones à risque élevé d'inondation, il est indispensable de prendre en compte le risque d'infiltration d'eau par les ouvertures situées au niveau des murs du soubassement et des grilles d'aération. Il est recommandé de construire des cours anglaises dont le sommet dépasse de 10 % le niveau des PHEC (Plus Hautes Eaux Connues) et du ruissellement. Il est également conseillé de surélever les dispositifs de ventilation au-dessus de ce niveau.

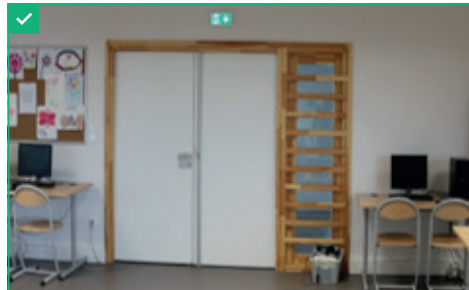
Ventilation naturelle via une ouverture à côté de la porte
