# LES DOUCHES ZÉRO RESSAUT

## en travaux neufs

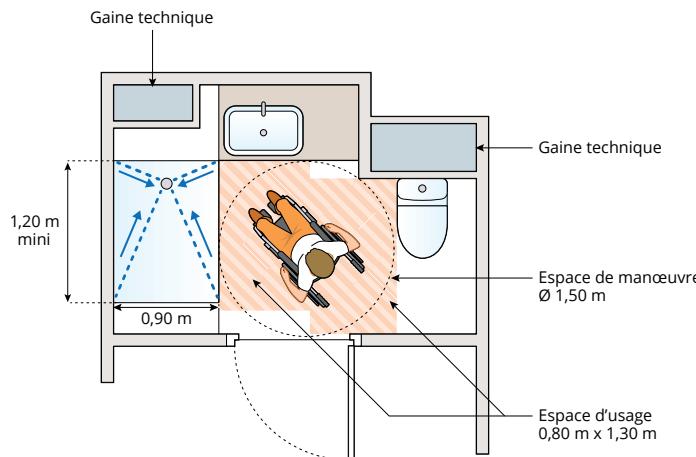
### Dimensions d'une zone de douche accessible

Source : *Guide pour la mise en œuvre d'une douche accessible « zéro ressaut » dans les salles d'eau à usage individuel en travaux neufs* (CSTB)

- La notion de « zéro ressaut » signifie que cette zone de douche est accessible, a minima sur son grand côté, sans ressaut avec le sol de la salle d'eau.
- La notion « accessible » signifie qu'un espace d'usage de dimensions minimales 130 x 80 cm, aligné sur le grand côté accessible de la douche est prévu, qui ne doit pas se superposer à la zone de douche.
- Par ailleurs, la salle d'eau doit comporter un espace de manœuvre de diamètre Ø = 1,50 m.

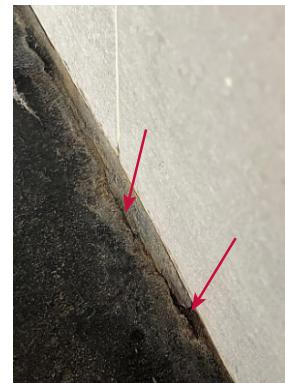
Dégradation de joint périphérique sur douche zéro ressaut par défaut de choix de produit (joint ciment au lieu de joint SNJF d'étanchéité avec composant silicone) et infiltration consécutive.

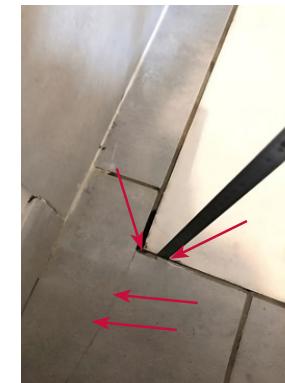
Douche zéro ressaut avec receveur à joint périphérique défaillant (voir règle enfoncée - infiltrations). Le carrelage sur le pourtour constitue un point dur et génère une fissuration du carrelage et une infiltration.
