INSTALLATIONS PHOTOVOLTAÏQUES RACCORDÉES AU RÉSEAU ET INTÉGRÉES AU BÂTIMENT

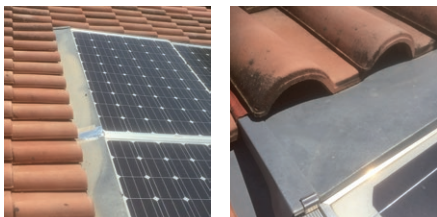
Abergement haut

L'abergement n'est pas adapté à la pente de la toiture. Il empêche l'écoulement normal de l'eau, la ramène sous les tuiles et la fait passer sur l'écran de sous-toiture voire par-dessus. A cela s'ajoutent des défauts ponctuels tels que découpe anormale des tuiles et pose de bandes adhésives entre les pièces zinc.

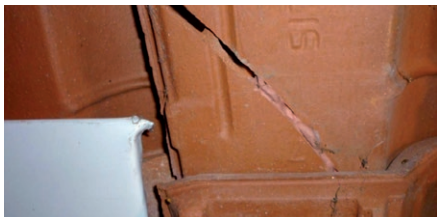
Dégradation en cours de travaux

Tuile cassée en cours de travaux, une réparation de fortune a été réalisée pendant le chantier mais celle-ci ne permet pas d'assurer l'étanchéité de la couverture dans le temps. Les dommages consécutifs sont plus importants que la réparation.

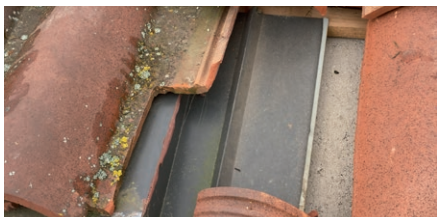
Abergement latéral

Le couloir latéral présente un relevé insuffisant pour évacuer l'eau provenant de la partie haute de la couverture. Un léger obstacle à l'écoulement (feuilles, branches) provoque des infiltrations par les rives du champ photovoltaïque.
