DÉCOLLEMENT DE REVÊTEMENTS DE SOLS SOUPLES COLLÉS

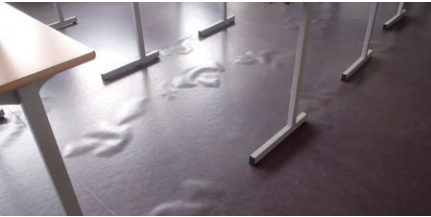
Il est constaté, dans toutes les classes d'un collège, des cloques sur le sol souple, localisées principalement à l'emplacement des chaises des élèves. Il s'avère que le collage du sol souple est défectueux. Le sol souple a été réalisé dans des conditions de chantier inadaptées : en hiver, dans un bâtiment non chauffé, sans vérification de l'humidité du support.

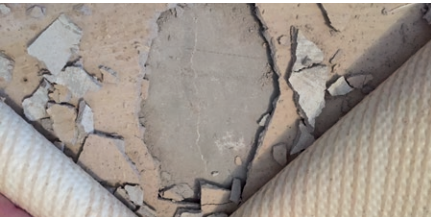
Dans un bâtiment de logements collectifs, il est constaté localement des décolllements linéaires du sol souple. Les décolllements correspondent à des microfissures de retrait du plancher béton au droit de joints de prédalles. Le DTU 53.2 demande une réception du support avant pose du sol souple et le traitement préalable des éventuelles fissures existantes.

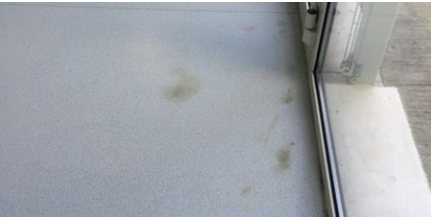
Dans une EHPAD sont constatées des taches sur le sol souple localisées derrière les baies vitrées donnant sur des patios, il n'y a pas forcément de décolllement. Les taches résultent d'une humidification permanente du plancher le long des façades, le sol extérieur étant au même niveau que le sol intérieur, sans garde à l'eau.

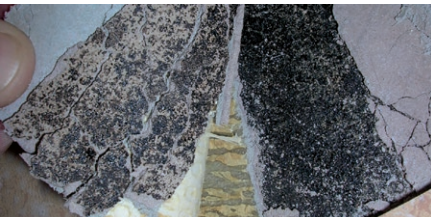
Dans un restaurant, le sol souple est affecté de multiples cloques. Le sol souple a été posé en rénovation formant un millefeuille composé d'un dallage béton existant, d'une ancienne colle noire amiantée, d'un premier ragréage rose, d'un second ragréage gris et du sol souple collé, multipliant ainsi les risques de décolllement. La pose d'un sol souple n'était pas forcément adaptée au contexte, la solution a été de le remplacer par des dalles plombantes.
