PARQUET ET RISQUES LIÉS À L'HUMIDITÉ

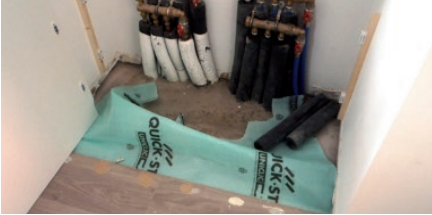
Tuilage d'un parquet stratifié sur sous-couche phonique, suite à dégât des eaux. **Cause** : fuite importante sur nourrices de distribution d'eau (inondation de l'appartement).

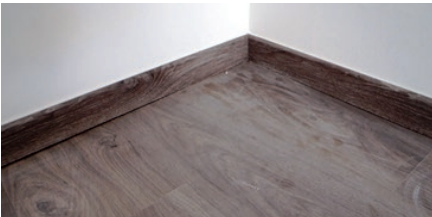
Décollement et gonflement d'un parquet stratifié, dans l'angle d'un Séjour. **Cause** : infiltrations dans l'épaisseur du support, résultant d'un défaut d'étanchéité d'un regard d'eaux pluviales extérieur.
