DÉSORDRES DANS LES VOIRIES ET RÉSEAUX DIVERS

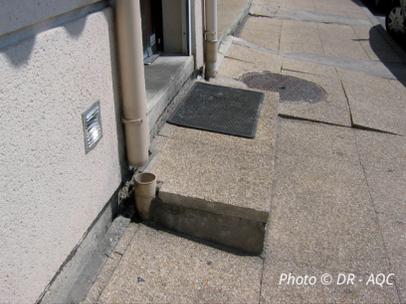
Déformations et fissures sur voirie. Les désordres sont localisés à proximité d'un regard et la zone de déformation est essentiellement concentrique au tampon du regard. Ils sont la conséquence de tassements différentiels entre la zone courante et le regard, symptomatique d'une insuffisance de compactage.

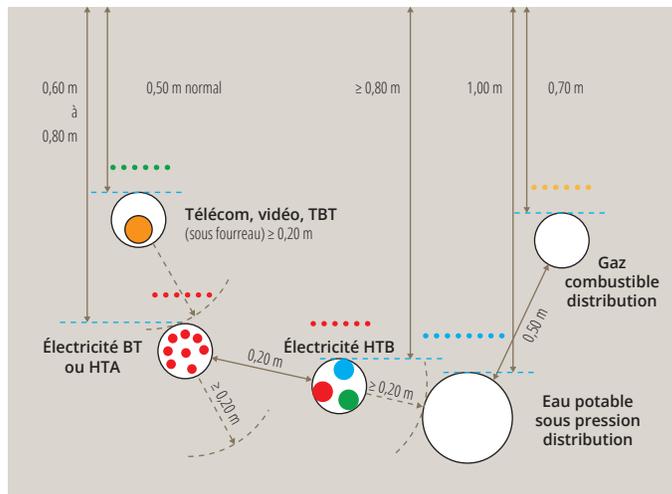
POSITIONNEMENT DES RÉSEAUX ENTERRÉS
Exemple de disposition de réseaux en tracés parallèles sous trottoir avec revêtement ou accotement*

Signalisation par grillage avertisseur

* Se rapporter à la NF P98-332 qui définit les différents cas de figure à envisager

- respecter les règles de distance entre réseaux enterrés et règles de voisinage entre réseaux et végétaux (voir *NF P98-332*).

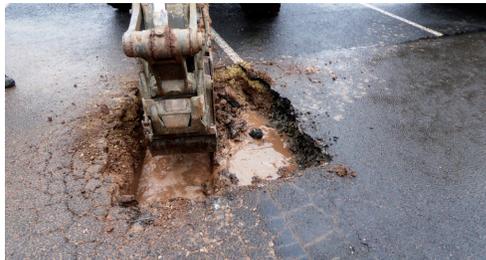
La couche de surface est affectée d'un ensemble de fissures entrelacées formant une série de polygones irréguliers. Le désordre résulte d'une présence de poche d'argile au sein de la couche d'assise, ne permettant pas à cette dernière d'assurer une bonne répartition des pressions sur la plate-forme support de chaussée.

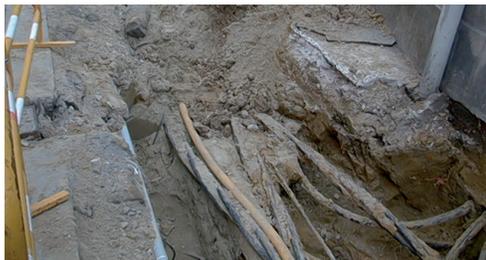
L'absence de marquage piquetage (pourtant obligatoire) et l'absence de grillage avertisseur sont autant de paramètres qui doivent inciter les intervenants à la plus extrême prudence. Rappelons que ces derniers doivent impérativement respecter le Guide Technique (notamment, dans le cas présent, *les fiches TX-TER 2 et 3 du Fascicule 2 du Guide d'Application de la Réglementation relative aux travaux* à proximité des réseaux).

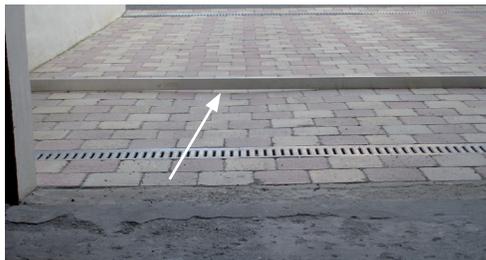
Le revêtement pavé d'un pied de rampe d'accès au garage présente une importante déflexion (localisée sous l'axe théorique des roues des véhicules) excédant les tolérances d'exécution. Le compactage de la plate-forme avant la réalisation des assises était localement insuffisant, conduisant à une portance de sol incompatible avec les charges d'exploitation générées par le trafic des véhicules.
