ÉCRAN DE SOUS-TOITURE : DÉSORDRES POSSIBLES D'INFILTRATION

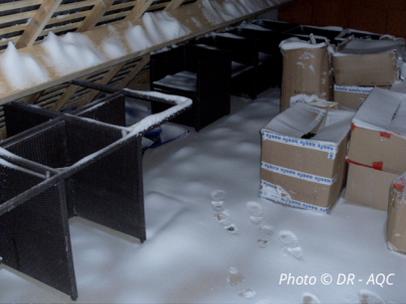
Après un épisode neigeux, certains occupants constatent l'apparition de traces d'humidité en sous-face de leur plafond, et ce n'est qu'en montant dans les combles qu'ils ont la désagréable surprise de découvrir de la neige. En effet, en raison de sa consistance en « petits

grains », la neige poudreuse a la particularité de pouvoir s'infiltrer sous l'effet du vent par tous les interstices de la couverture laissés libres.

Afin de se prémunir contre ces infiltrations, il est recommandé, voire obligatoire dans certains cas de faible pente, ou selon les régions, tel que prévu par les *DTU* applicables à chaque type de couverture,

de mettre en œuvre un écran de sous-toiture. Ce remède est efficace à condition que sa mise en œuvre assure une parfaite continuité de l'écran, notamment :

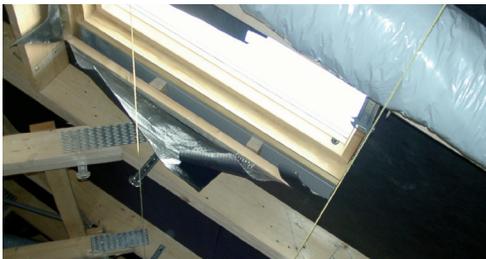
Un soin tout particulier doit être apporté au bon écoulement des eaux susceptibles d'être recueillies par l'écran et ce notamment au droit des châssis de toit ou autres pénétrations. Le *NF DTU 40.29 P1-1* de novembre 2015: « *Mise en œuvre des écrans souples de sous-toiture* », donne des indications avec schémas concernant ces points singuliers, notamment avec la notion de « dispositif déflecteur » à mettre en œuvre.

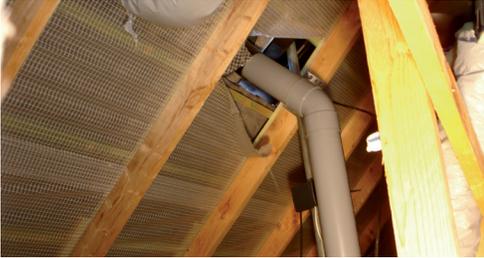
L'efficacité de l'écran de sous-toiture est avant tout liée au soin apporté à sa mise en œuvre, notamment au niveau des points singuliers où sa continuité doit être assurée. Ici découpe « sauvage » au droit d'une ventilation de chute et d'un mât d'antenne de télévision. Outre les pénétrations de neige ou d'eau qui en résulteront, la contribution de l'écran à la limitation du soulèvement des petits éléments de couverture, par incidence sur le champ de pression de part et d'autre de la couverture dû à l'écoulement du vent, se trouvera annulée localement.

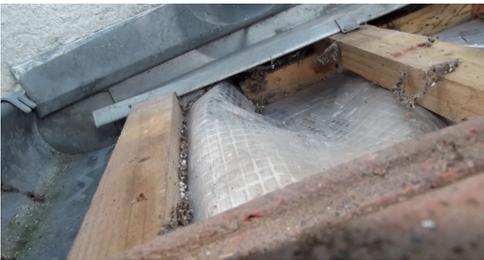
En égout, les dispositions de raccordement de l'écran doivent permettre de reconduire et d'évacuer les eaux de fonte des éventuelles pénétrations de neige poudreuse, dans la gouttière ou non. Ici la « poche » créée a entraîné des pénétrations d'eau à l'intérieur du volume habitable par écoulement latéral.

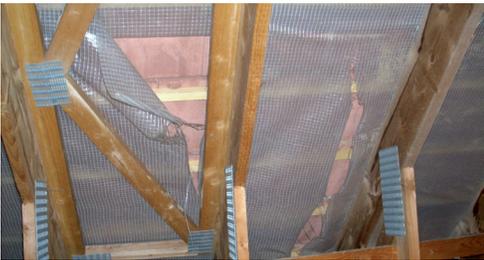
Selon nota du **DTU 40.29**, les écrans de sous-toiture ne permettent pas une mise hors d'eau provisoire supérieure à 8 jours. En conséquence la pose de la toiture doit se faire, en pratique, à l'avancement. Illustration d'un écran polyéthylène armé laissé sans couverture en exposition aux UV entre juin et octobre, c'est-à-dire en ensoleillement maximal, et totalement déstructuré par vieillissement accéléré.
