# DÉGRADATION DES LASURES ET PEINTURES SUR MENUISERIES EXTÉRIEURES EN BOIS

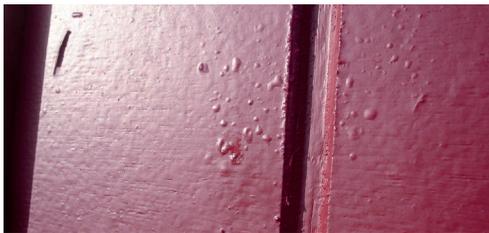
#### Cloquage

Constat : cloquage sous forme de bulles quelques jours après l'application de la peinture du volet bois.

Cause : application trop généreuse de la peinture.

Prévention : respecter les épaisseurs de film recommandées dans les fiches techniques.

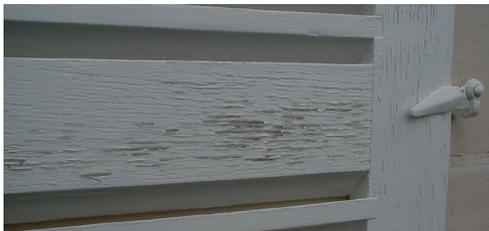
### Écaillage

Constat : écaillage de la peinture du volet bois.

Cause : défaut d'adhérence. La première couche n'a pas suffisamment pénétré dans le support.

Prévention : utiliser une couche d'impression adaptée au support et respecter l'application des 3 couches prévues au *DTU 59.1*.

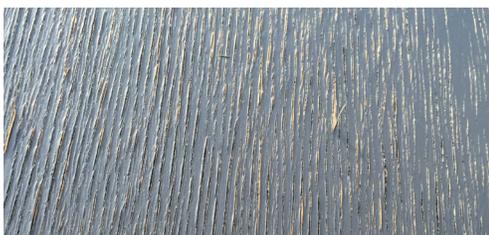
### Écaillage

Constat : écaillage de la lasure de teinte noire du panneau bois exposé en façade sud.

Cause : écaillage par échauffement excessif de la lasure noire dont le coefficient d'absorption est supérieur à 0,7.

Prévention : privilégier les teintes claires.

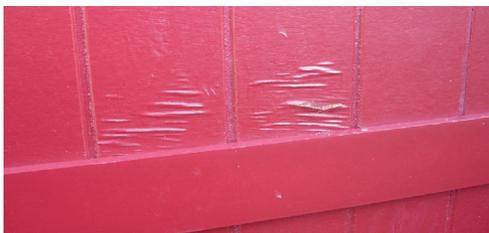
### Cloquage

Constat : cloquage de la peinture au-dessus de la traverse horizontale de la porte de garage en bois.

Cause : l'eau s'infiltré sur l'arrière de la tranche supérieure de la traverse horizontale, pénètre dans le volet et remonte par capillarité pour former des cloques.

Prévention : veiller à la bonne réalisation des assemblages des éléments menuisés. Identifier les pièges à eau. Traiter les points singuliers.
