# FUITES DE CANALISATIONS EN CUIVRE INCORPORÉES DANS LES DALLES

#### CANALISATIONS EN CUIVRE INCORPORÉES DANS LES DALLES

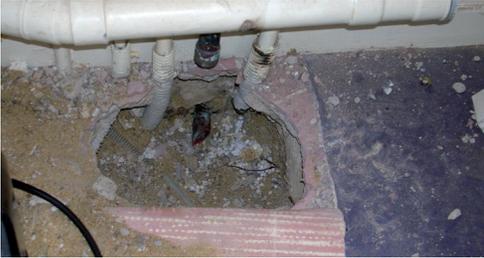
### Corrosion externe

La canalisation de cuivre se situait dans une boîte d'attente d'un plancher en béton. Les eaux de lavage stagnent dans la réserve ce qui a engendré une corrosion prématurée de la canalisation.

- Le fourreau doit être continu et étanche, et, doit dépasser de l'arase supérieure du sol fini de 3 cm minimum. Il ne faut jamais araser la gaine.
- Utiliser des tubes conformes à la norme **NF EN-1057** et choisis dans une fabrication de la marque NF. Ils conviennent à la distribution des eaux conformes aux exigences de qualité réglementaires, notamment relatives au pH sans que celui-ci ne puisse descendre en dessous de 6,5.
- Éviter la surchauffe des tubes lors de l'exécution des assemblages.
- Dans certaines régions possédant des eaux douces généralement traitées (floculation au sulfate d'aluminium), il convient d'obtenir sur place des renseignements sur la qualité de l'eau liée à ce type de sinistres. Le traitement de l'eau par l'adoucisseur peut dans certains cas accélérer les phénomènes de corrosion. Une analyse devra vérifier son adaptation et son entretien devra être régulier.

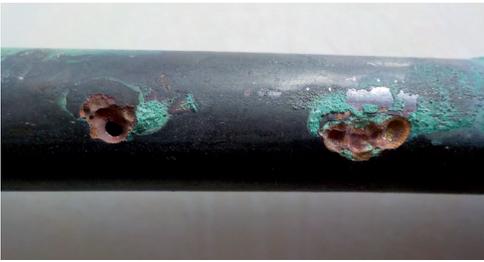
### Corrosion externe

La canalisation était positionnée dans un fourreau, coupé au niveau de la dalle. Les eaux de nettoyage ont donc stagné dans la gaine, provoquant une corrosion de la canalisation.

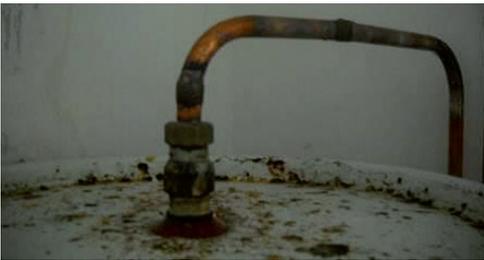
### Corrosion interne d'une canalisation de cuivre

Les pertes de charge engendrées par la multiplicité des coudes et la vitesse importante du fluide ont causé une érosion importante de la canalisation.

- Pour la corrosion - érosion :
  - limiter dans un premier temps la vitesse de circulation de l'eau à moins de 0,5 m/s (5 m/s en régime intermittent,

ou 2 m/s dans le cas de période plus longue - plus de 15 minutes) ;

- concevoir un schéma de circulation en évitant les changements de direction brutaux ;
- éviter la présence de particules solides ou gazeuses.
- La conception et la réalisation des circuits d'eau sanitaire et de chauffage sont très techniques. Elles demandent une formation adaptée des intervenants.
