PARQUET ET RISQUES LIÉS À L'HUMIDITÉ

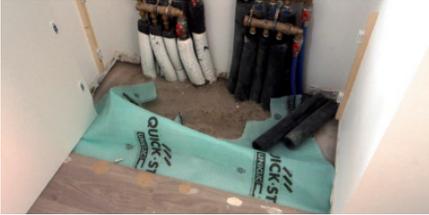
Tuilage d'un parquet stratifié sur sous-couche phonique, suite à dégât des eaux. Cause : fuite importante sur nourrices de distribution d'eau (inondation de l'appartement).

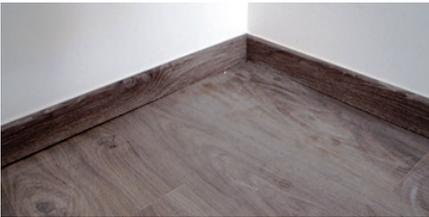
Décollement et gonflement d'un parquet stratifié, dans l'angle d'un Séjour. Cause : infiltrations dans l'épaisseur du support, résultant d'un défaut d'étanchéité d'un regard d'eaux pluviales extérieur.

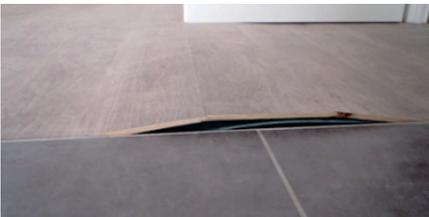
Soulèvement d'un parquet collé. Cause : pose sur support fortement humide.

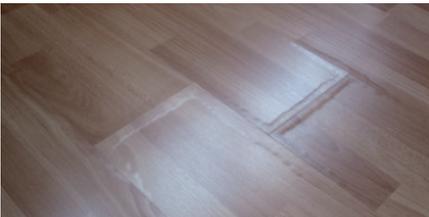
Détériorations en périphérie des lames d'un parquet stratifié collé. Cause : reprise d'humidité suite à remontées capillaires en provenance du dallage béton formant support.
