PÔLE PRÉVENTION
CONSTRUCTION

MÉMO CHANTIER®

RÉFECTION DES FAÇADES PAR REVÊTEMENT D'IMPERMÉABILITÉ

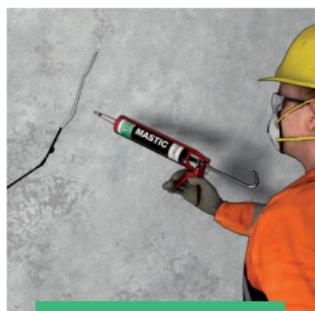
Traitement armatures et rebouchage*

* Selon résultats de l'étude préalable
(NF DTU 42.1 annexe A)

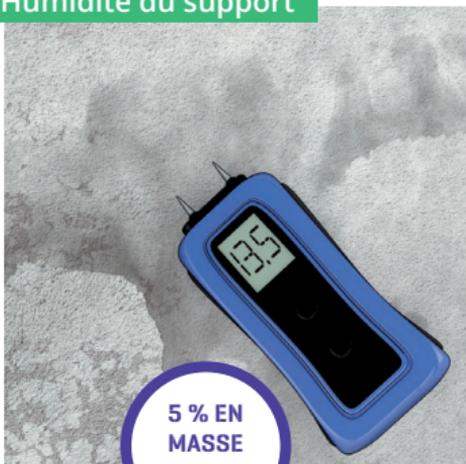
Humidité du support

5 % EN
MASSE
MAXIMUM

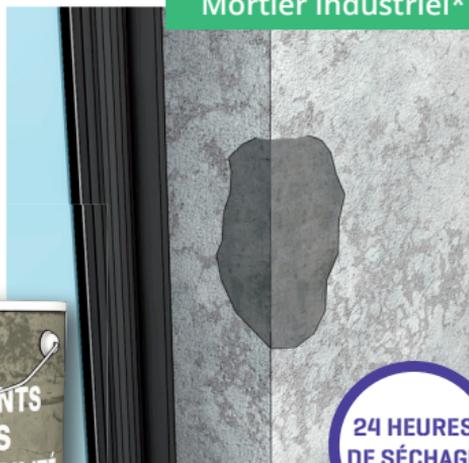
Mortier industriel*

24 HEURES
DE SÉCHAGE

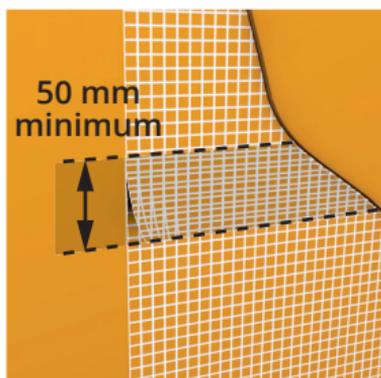
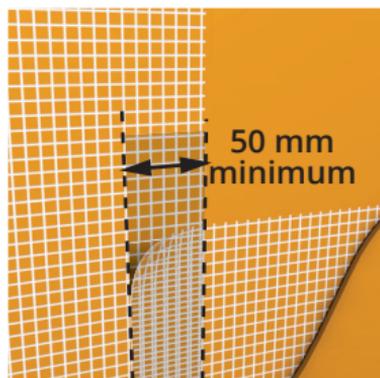
RECouvreMENT DE L'ARMATURE POUR I₄

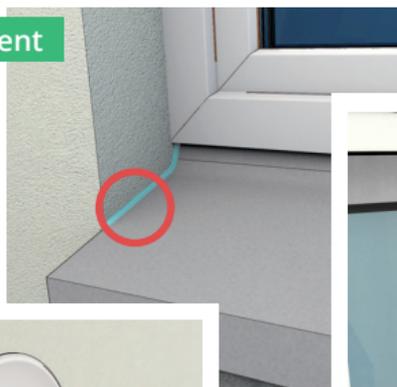
Calfeutrement

**CALFEUTREMENT
MASTIC**

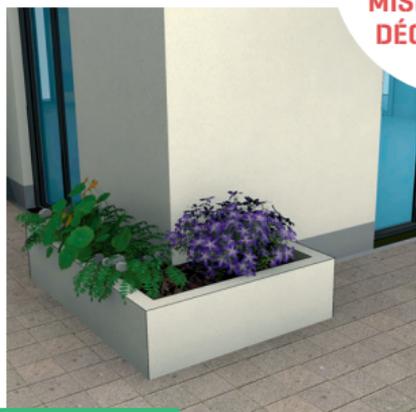
**MISE EN ŒUVRE
DÉCONSEILLÉE**
