PÔLE  
OBSERVATOIRE

Dispositif REX  
Bâtiments  
performants

# LA RÉHABILITATION EN GUYANE 12 ENSEIGNEMENTS À CONNAÎTRE

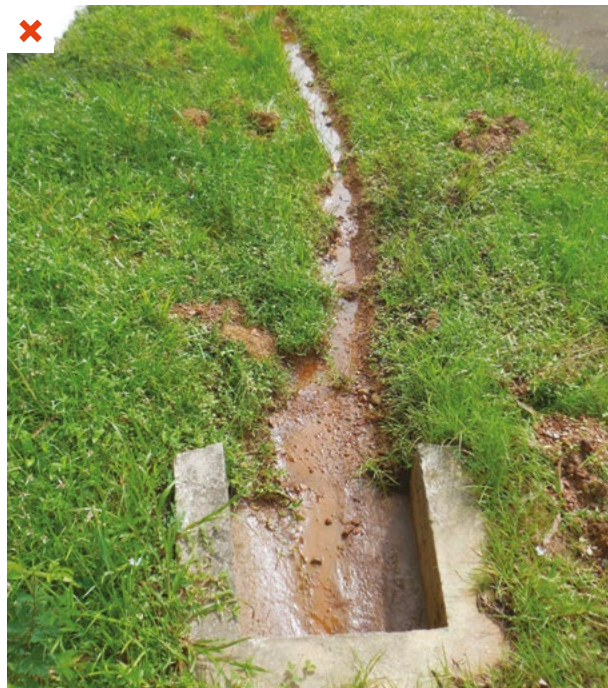
- Inondations fréquentes de certains bâtiments. Infiltrations des eaux de ruissellement par les pieds de mur.

Ouvrage hydraulique sous dimensionné à proximité d'un bâtiment peu surélevé ©AQC

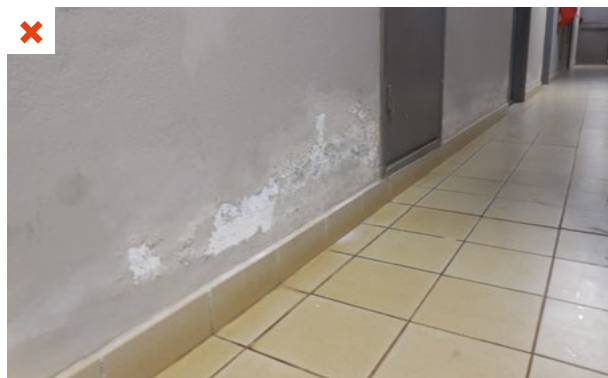
- Diminution de la durée de vie des éléments : chape, revêtement de sols, plinthes, peintures et enduits de murs, équipements, etc.
- Apparition de moisissures viciant l'air intérieur.

Traces de dégradation en bas de murs liées à des remontées capillaires. ©AQC

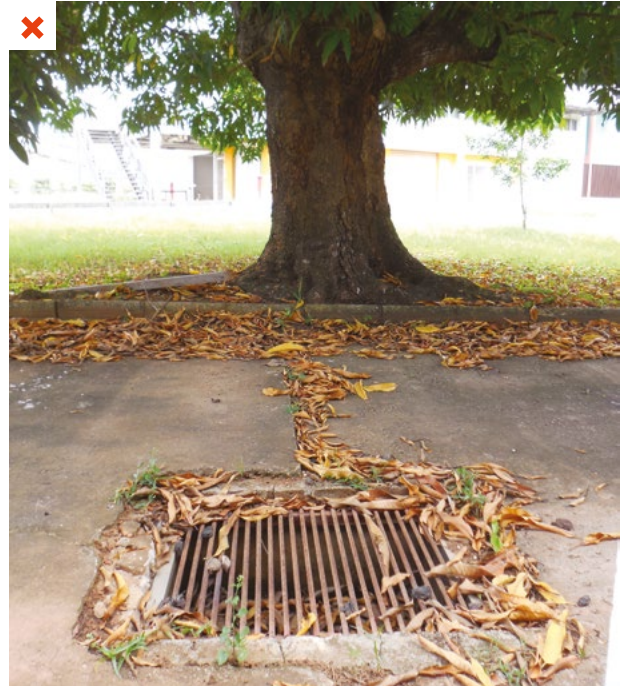
- Risque de dégradation des réseaux d'évacuation des eaux : obstructions, fuites, développement de gîtes larvaires...
- Risque pour la durabilité des éléments de fondation.
- Surcoûts : les remises en état impactent le coût global de manière bien plus importante que les dépenses régulières d'entretien et de gestion.

- Défaut de conception : implantation des arbres trop proche des ouvrages.
- Défaut d'entretien des espaces verts.

Manguier à proximité du réseau d'évacuation des eaux pluviales. ©AQC

- Creuser une tranchée le plus éloigné possible de l'arbre et y installer une barrière anti-racines. Attention, couper des racines de gros diamètre peut entraîner la chute de l'arbre ou son dépérissement.

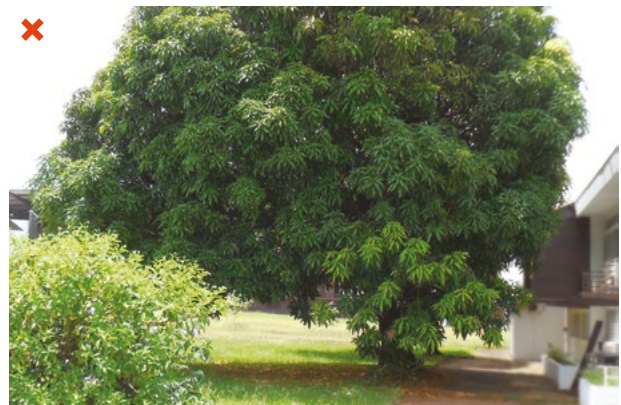
Menaces pour les réseaux et le bâti : l'expansion des racines est égale à celle des branches. ©AQC

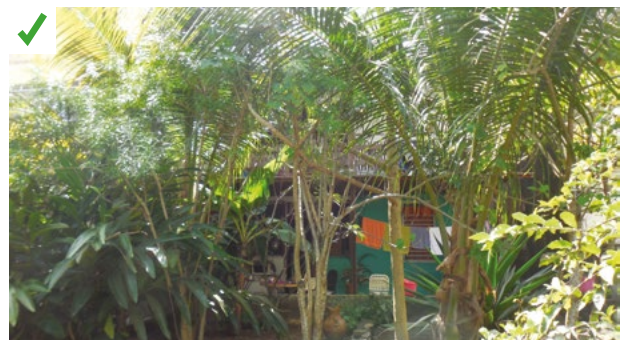
Plantes à développement racinaire modéré protégeant une des façades du bâtiment : palmiers, cocotiers. ©AQC

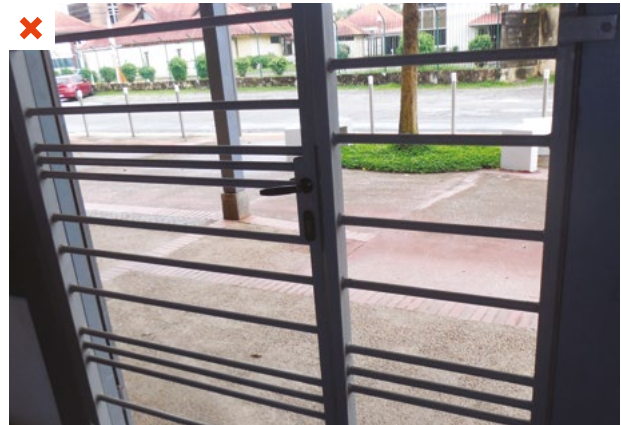
- Inconfort acoustique des usagers (proximité avec des rues passantes principalement).
- Installation de climatiseurs par les usagers du fait de l'impossibilité de réaliser la ventilation naturelle (ouvertures maintenues fermées à cause du bruit).
- Consommation électrique supplémentaire (en cas de pose de climatiseurs).

Inconfort acoustique des salariés ayant leur bureau à proximité d'une rue passante. ©AQC

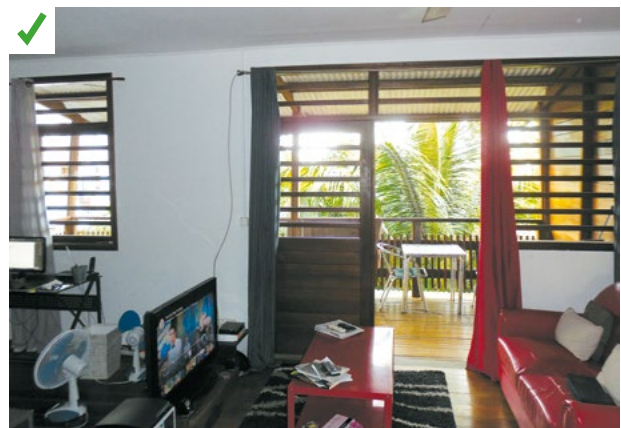
Salon et chambre déplacés du côté jardin lors de la réhabilitation limitant ainsi la perception des bruits de la rue. ©AQC

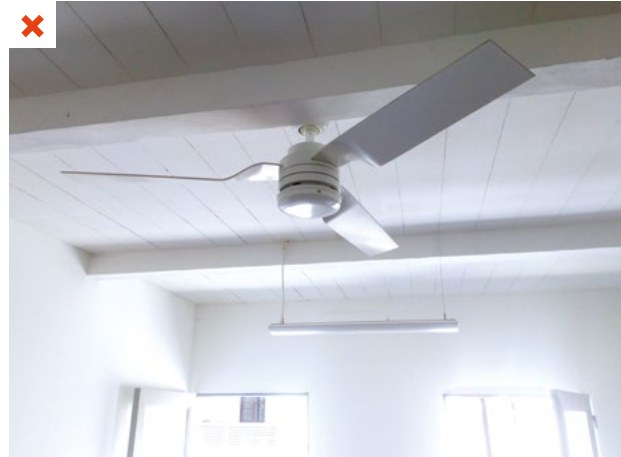
- Inconfort thermique des usagers du fait de :
  - la diminution de la vitesse de l'air au contact de la peau.
  - l'augmentation sensible de la température du bâtiment.
- Risque de pathologies du bâti liées au mauvais renouvellement et à l'augmentation du taux d'humidité de l'air intérieur.

- Changement d'habitude qui n'a pas été accompagné lors de la réhabilitation (passage d'un bâtiment qui était climatisé à un bâtiment en ventilation naturelle).
- Défaut d'information des usagers sur le fonctionnement du bâtiment.

Les usagers n'ont pas été sensibilisés à l'utilisation couplée de la ventilation naturelle du bâtiment et du brasseur d'air. Ce couplage améliore sensiblement le confort thermique. ©AQC

- Vérifier, en amont du projet, l'acceptabilité socioculturelle de la ventilation naturelle par les futurs usagers.
- Aider les occupants à s'approprier le bâtiment et les mécanismes permettant la ventilation naturelle par :
  - la pose d'une signalétique indiquant le fonctionnement du bâtiment en s'assurant de l'accessibilité de l'information à tout public.
  - la mise en place d'une charte des lieux (à approuver et à signer par chaque occupant).
  - la remise de guide d'utilisation.
  - la formation des usagers.

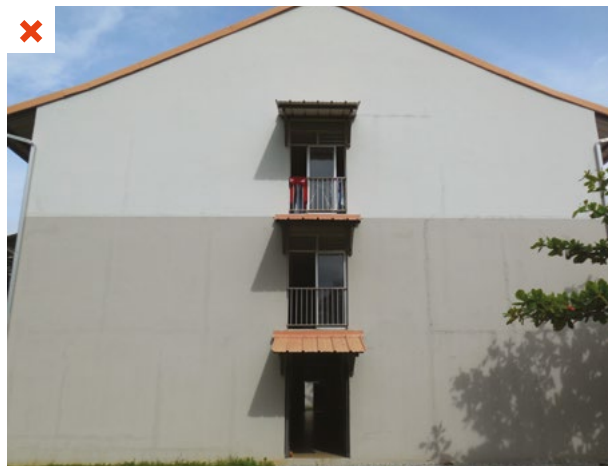
- Défaut de conception : choix du type de protection et dimensionnement.
- Défaut d'exécution : les plans n'ont pas été respectés.

Protections solaires insuffisantes : absence de débord de toiture et sous dimensionnement des casquettes. ©AQC

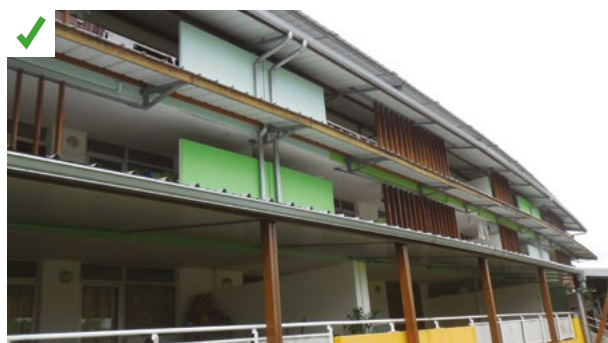
Pose d'auvents limitant l'impact solaire sur les éléments du bâti. ©AQC

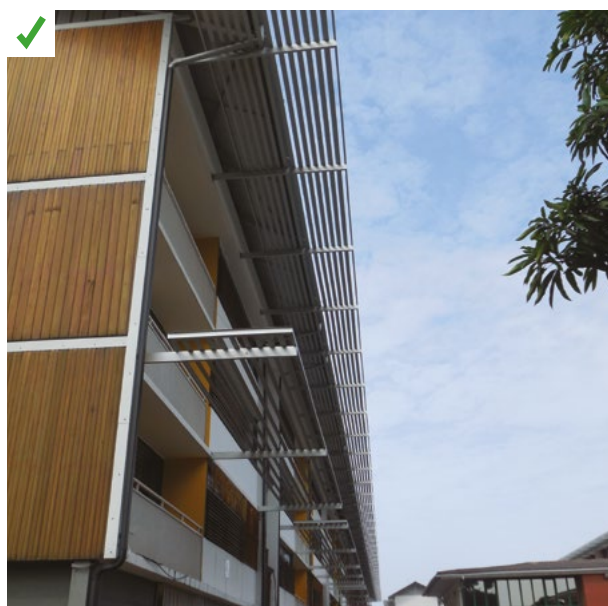
Travail sur la protection solaire d'un bâtiment rénové : pose de couverture avec débords importants, de brise-soleil horizontaux et verticaux à 2 niveaux, de bardage sur le pignon. ©AQC

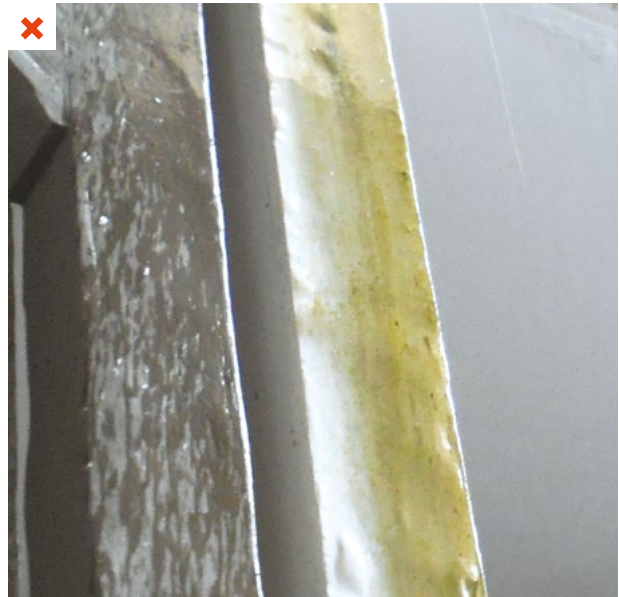
- Risque d'infiltrations par les menuiseries (jalousies non protégées particulièrement).
- Dégradation accélérée de la façade, développement de champignons.
- Défaut esthétique : traces d'écoulements, moisissures.
- Stagnations favorisées : développement de gîtes larvaires (moustiques).

- Défaut de conception : prise en compte insuffisante des impacts des aléas climatiques sur le bâti.

Absence de protection d'une façade exposée à la pluie provoquant la dégradation accélérée des matériaux de structure. ©AQC

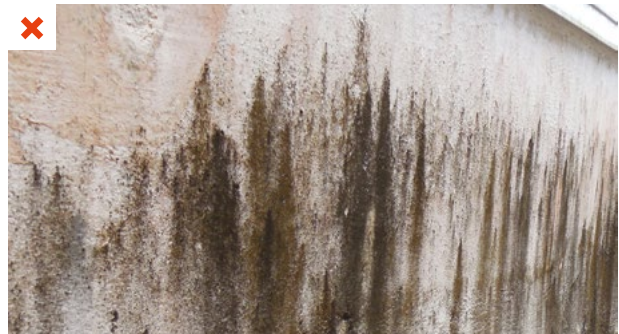
Absence de débord de toiture et de protection à la pluie provoquant l'apparition de moisissures sur la façade. ©AQC

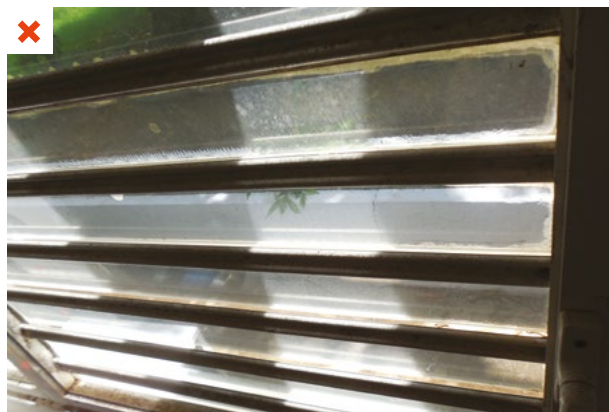
- Vieillessement accéléré (oxydation des mécanismes, dégradation des joints, aspect esthétique dégradé) des fenêtres et baies en jalousies exposées à la pluie.

- Choix de menuiseries inadaptées pour les façades exposées à la pluie : l'étanchéité des jalousies est limitée dans le temps (humidité et chaleur).

Jalousies exposées : plastiques, films solaires, joints et mécanismes altérés. ©AQC

- Protéger les ouvrants contre les intempéries par l'installation de casquettes, auvents...
- Repositionner les protections existantes et les rapprocher des ouvrants en cas d'éloignement trop important.
- Remplacer les jalousies dégradées par des menuiseries étanches, particulièrement en cas de locaux climatisés.

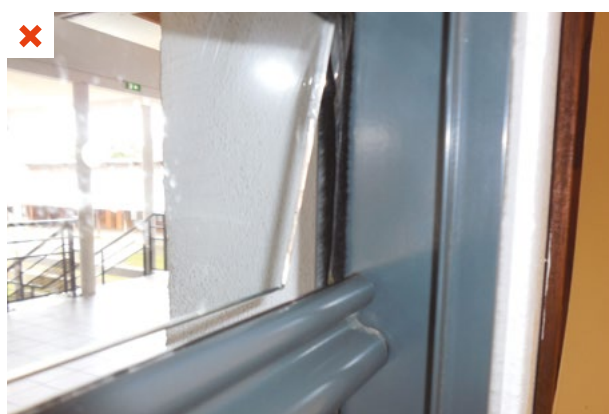
- Infiltration des eaux de pluie dans le bâtiment.

L'usure du mécanisme entraîne une fermeture incomplète des lames des jalousies : défaut d'étanchéité à l'eau en cas de pluie chassée par le vent. ©AQC

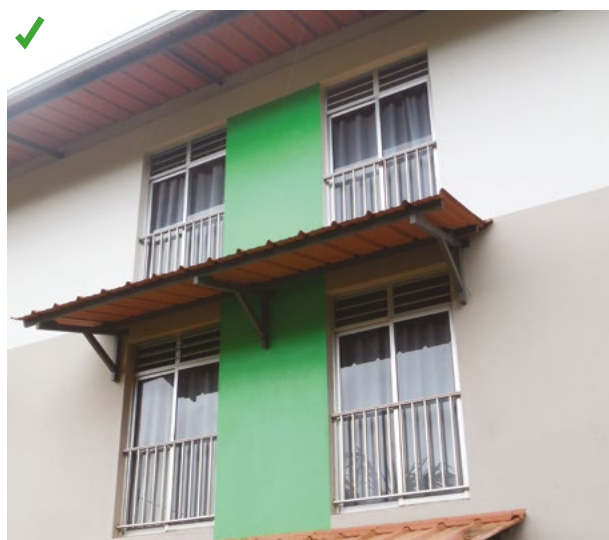
Jalousies placées en position haute et protégées par des auvents. ©AQC

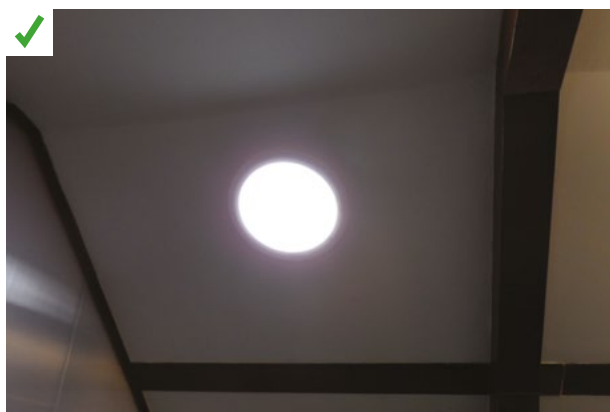
Canon à lumière naturelle dans un bureau installé dans les combles. ©AQC

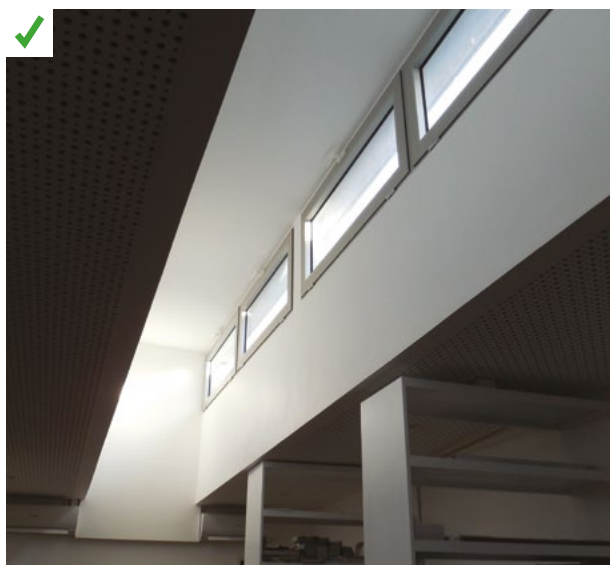
Puits de lumière orienté Ouest captant le soleil d'après-midi et de fin de journée, limitant l'usage d'éclairage électrique. Associé à une ventilation naturelle efficace, il apporte un confort visuel très important aux usagers, sans occasionner de surchauffe. ©AQC

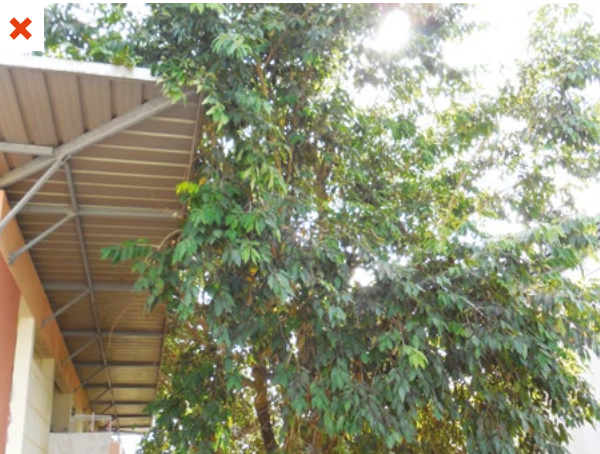
- Risque de dégradation accélérée des éléments de façades en contact avec les branches : peintures, menuiseries, débords de toiture.

- Défaut de conception : implantation de la végétation trop proche des ouvrages.
- Défaut d'entretien régulier de la végétation implantée.

*L'absence d'entretien de la végétation entraîne son contact permanent avec les débords de toiture, menaçant ainsi la durabilité de la couverture du bâtiment. ©AQC*

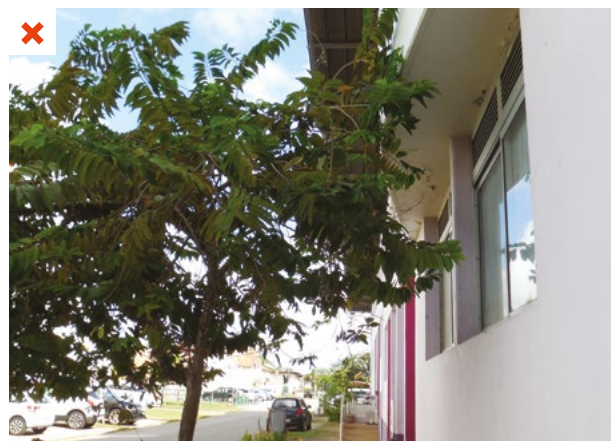
*Mauvaise implantation et croissance non maîtrisée menaçant à terme la façade du bâtiment. ©AQC*

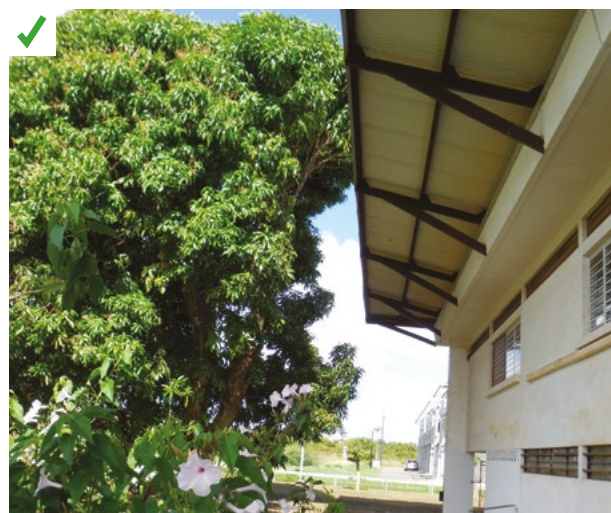
*Taille effectuée afin de limiter le contact immédiat de la ramure avec la toiture. ©AQC*

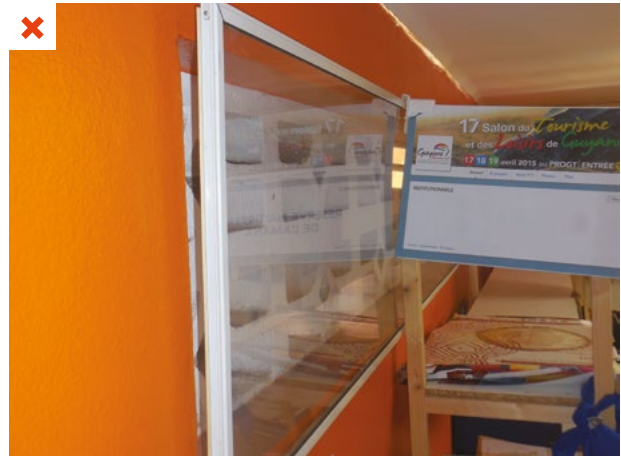
- La pose de climatiseurs a été effectuée sans apporter de réponses techniques complètes :
  - Défaut d'étanchéité des pièces climatisées (l'air climatisé s'échappe vers l'extérieur par les parois et les aérations).
  - Présence de menuiseries non-étanches à l'air.
  - Isolation du plancher haut et/ou des murs absente ou insuffisante.

Lors de la réhabilitation la climatisation a été installée dans cette pièce. Une menuiserie à faible résistance thermique a été installée et posée de façon non affleurante. Les pertes thermiques sont importantes. ©AQC

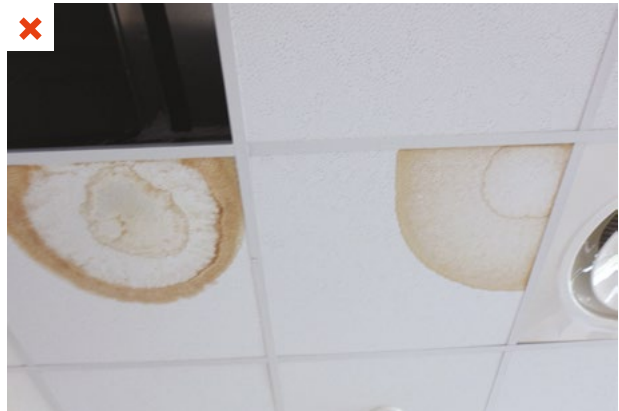
- Les défauts d'isolation des réseaux de climatisation peuvent entraîner des dommages liés à la condensation pouvant aller jusqu'à l'effondrement des faux plafonds.

- Absence ou isolation incomplète des réseaux de froid du fait :
  - du choix inadapté des calorifuges,
  - de défauts de mise en œuvre,
  - d'absence de vérification des travaux,
  - de dégradations.

Traces de condensation dues à l'absence d'isolation des réseaux de froid. ©AQC

- Éviter de placer les réseaux près de sources de chaleur humide.
- Effectuer l'isolation des réseaux de froid dans les règles de l'art.
- Vérifier la bonne exécution des travaux.

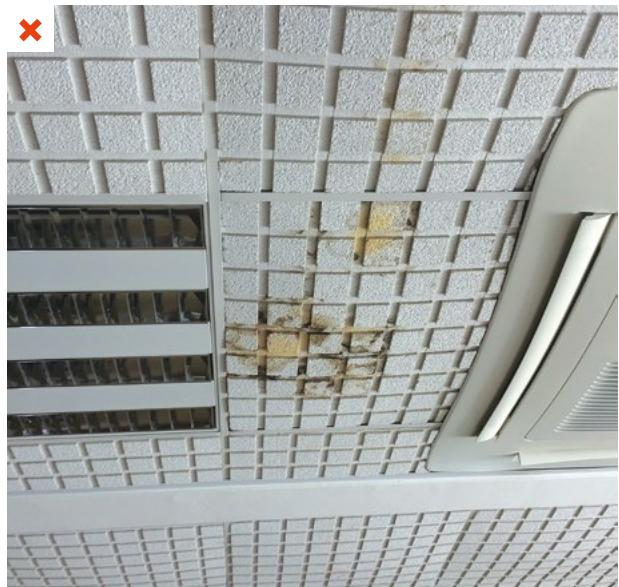
- Risque pour les utilisateurs en cas d'effondrement des faux plafonds.
- Perte de performance énergétique :
  - Un réseau de froid non isolé est moins efficace ce qui entraîne une surconsommation électrique.
  - Les isolants fibreux en faux plafond se tassent une fois mouillés, ce qui diminue leur pouvoir d'isolation.
- Dégradation de la qualité de l'air intérieur (apparition de moisissures).
- Défaut esthétique : taches sur les murs, en sous face des plafonds.

Développement de moisissures sur les faux plafonds. ©AQC

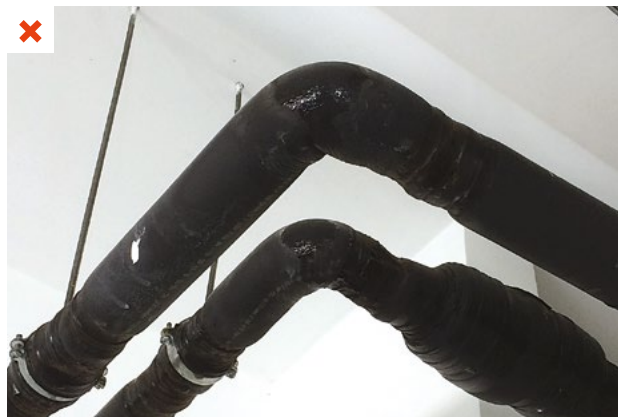
Réseau d'eau glacée présentant des traces de condensation. ©AQC

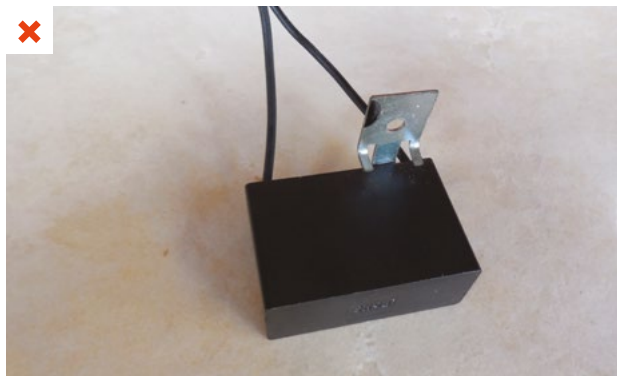
Condensateur défaillant, à l'origine de la panne d'un brasseur d'air. ©AQC

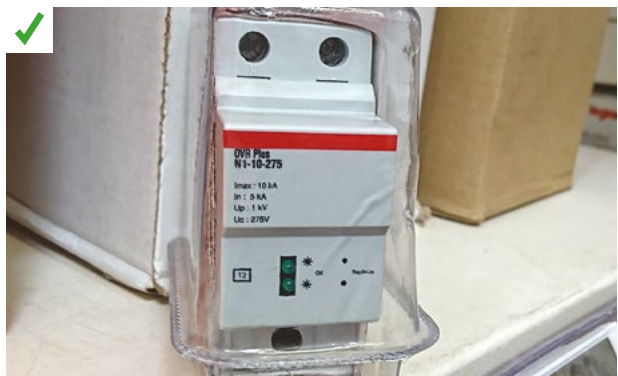
Exemple d'équipement de protection contre les dégâts liés aux surtensions électriques. ©AQC
