# CHARPENTES EN LAMELLÉ-COLLÉ : DE LA FISSURATION À LA RUPTURE

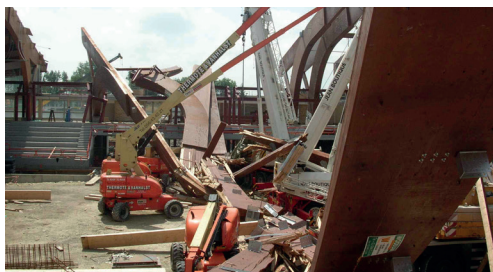
En cours de travaux, effondrement d'une charpente constituée de portiques en lamellé-collé
